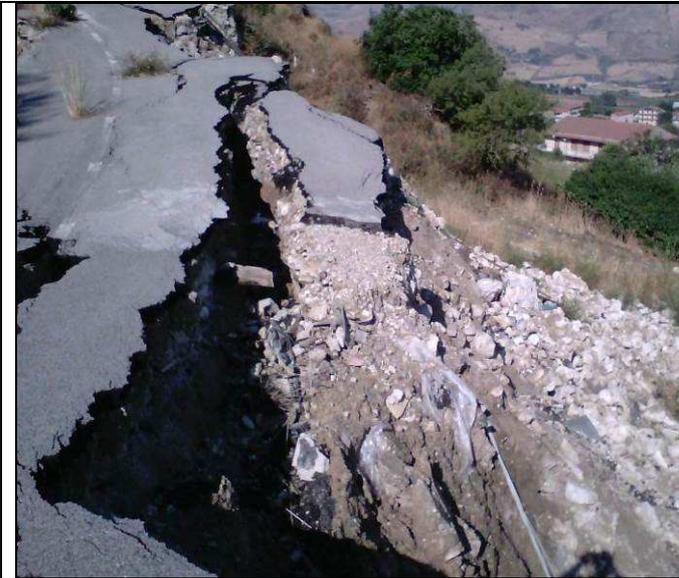
Foto n. 27 Dissesti della sede stradale di Via Trieste

- Riguardo alla Via Trieste, pur non trattandosi di un dissesto geomorfologico derivante dall'evoluzione naturale del versante, il cedimento del muro di contenimento ha avuto un effetto gravitativo, con la formazione di un localizzato accumulo assimilato ad una colata di detrito e terra; tale perimetrazione determina l'individuazione di un dissesto codificato come 063-2AQ-030 di tipologia T3, attivo, con superficie inferiore a 10000 mq e conseguente pericolosità elevata (P3) e rischio molto elevato (R4) per la porzione di centro abitato coinvolto (E4).

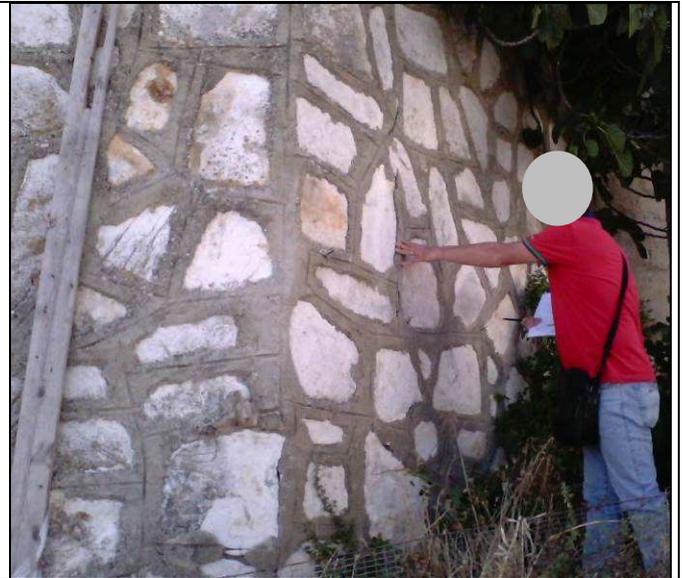
contenimento rivestito in pietra, di h circa 8,0 m in cui è stato possibile rilevare alcune lesioni potenzialmente riconducibili al dissesto a valle.

Foto n. 28 - Lesioni lungo il muro di contenimento a monte della via Trieste

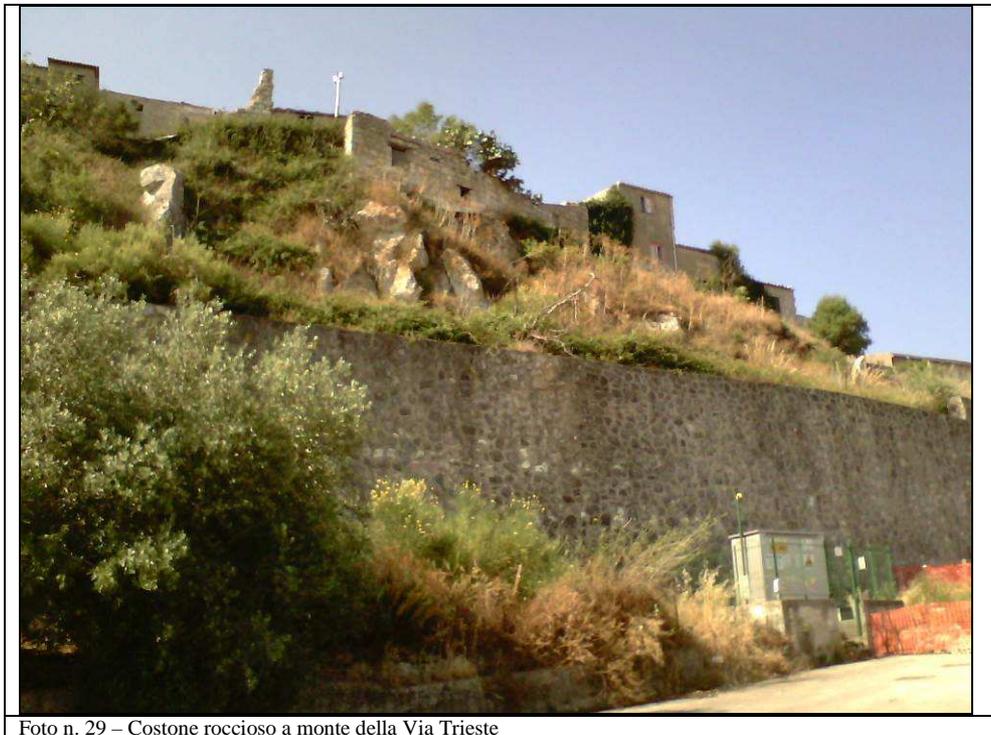
Nella parte sommitale del versante su cui insiste un settore marginale dell'edificato urbano, è visibile un fronte roccioso calcareo di altezza stimabile dell'ordine di 4,0 m circa in cui si distingue un quadro fessurativo in grado di isolare prismi di roccia di V anche maggiore di 1 mc; i blocchi derivanti da crolli avvenuti in passato sono distribuiti a valle della Via Trieste.

Foto n. 29 – Costone roccioso a monte della Via Trieste

- Riguardo al costone roccioso a monte della Via Trieste, è stato individuato un fronte esposto a fenomeni di crollo intorno al quale è stata delimitata cautelativamente un'area di pericolosità estesa a monte sino ad una distanza di 5 m dal ciglio della scarpata e a valle sino a dove sono stati riconosciuti i blocchi rocciosi provenienti da precedenti distacchi; tale perimetrazione determina l'individuazione di un dissesto codificato come 063-2AQ-031 di tipologia T3, attivo, con $V > 1\text{mc}$ e conseguente pericolosità molto elevata (P4) e rischio molto elevato (R4) per la porzione di centro abitato coinvolto (E4).

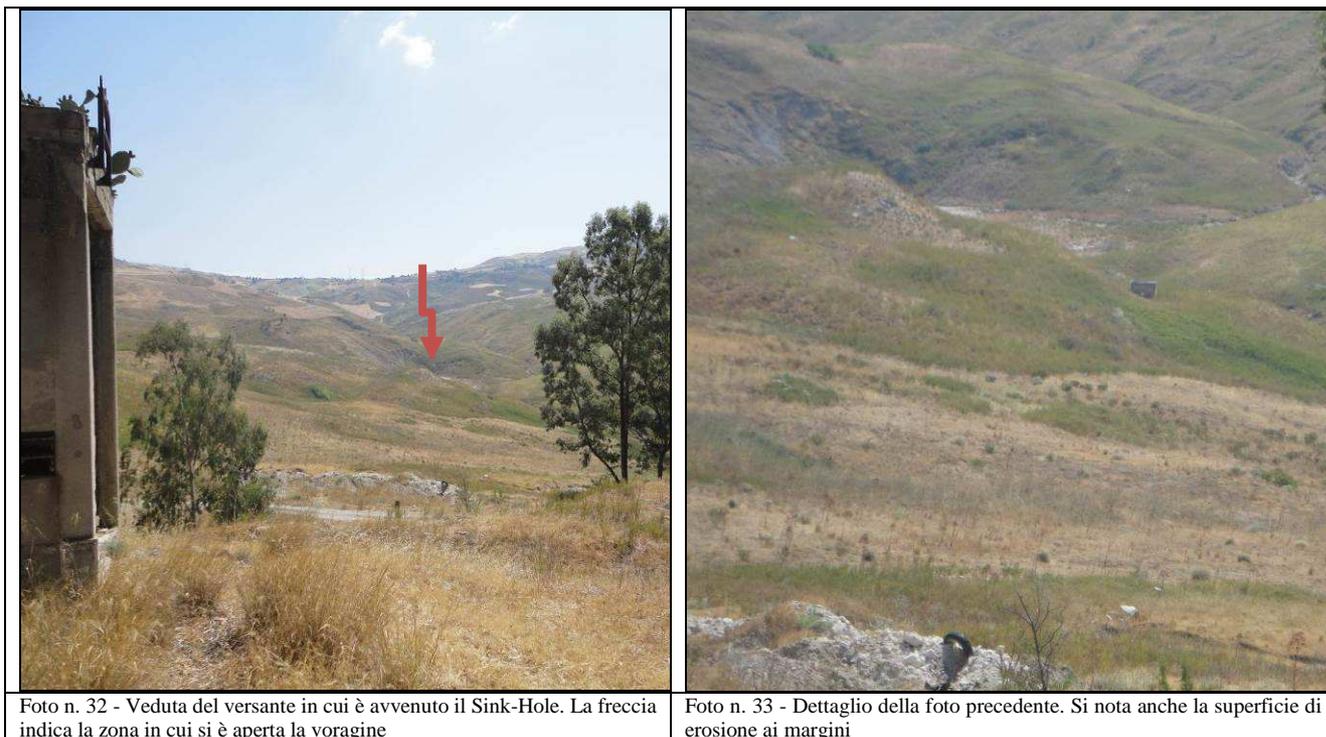
In C.da Trabona, l'Amministrazione Comunale ha evidenziato la formazione di un Sink-Hole con l'apertura di una voragine in superficie di diametro di circa 4-5 m, lungo un pendio esposto verso Sud, in corrispondenza di una zona di passaggio litologico fra rocce argillose e rocce gessose.

Tali osservazioni sono, quindi, riconducibili ad un fenomeno di sprofondamento presumibilmente connesso ai processi di dissoluzione chimica di un corpo salino e quindi al collasso della volta argillosa sovrastante; la dissoluzione è probabilmente innescata dalla circolazione idrica sotterranea.

Foto n. 32 - Veduta del versante in cui è avvenuto il Sink-Hole. La freccia indica la zona in cui si è aperta la voragine

Foto n. 33 - Dettaglio della foto precedente. Si nota anche la superficie di erosione ai margini

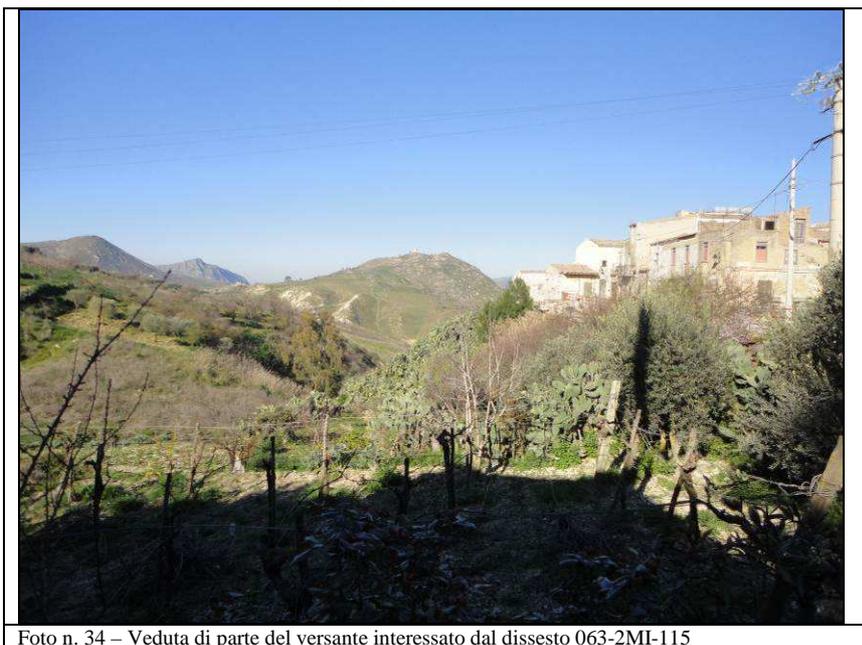
L'incisione è soggetta ad un processo di erosione già evidenziato con il codice 063-2MI-115, pericolosità media (P2) e rischio elevato (R3) dal vigente PAI. A seguito del sopralluogo effettuato, è stata aggiornata la perimetrazione della fascia esposta ad erosione procedendo ad un suo ampliamento e confermando un marginale coinvolgimento di parte della viabilità urbana e di alcuni edifici esistenti disposti proprio lungo il margine della scarpata che delimita la linea di incisione.

Foto n. 34 – Veduta di parte del versante interessato dal dissesto 063-2MI-115

Per effetto di tali modifiche il dissesto per erosione attivo risulta più ampio pur rimanendo a pericolosità media (P2). Ai fini della valutazione del grado di rischio, facendo riferimento ai limiti ISTAT, le porzioni urbanizzate coinvolte appartengono al centro abitato (E4) e, pertanto, sono soggette ad un rischio molto elevato (R4).

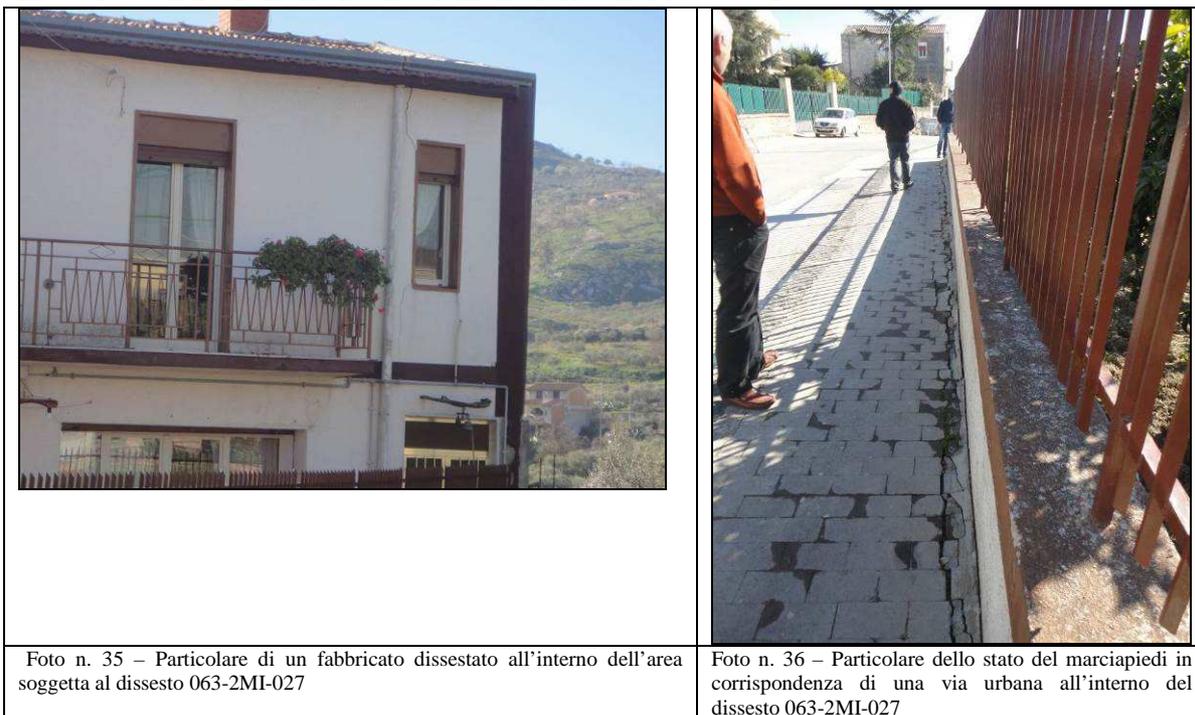
Attraverso il sopralluogo effettuato, è stato rilevato un ampliamento verso monte dell'area coinvolta nel dissesto, con una deformazione dovuta ad una evoluzione retrogressiva della deformazione del pendio che si riflette nella viabilità urbana e nelle lesioni di alcuni fabbricati privati. La presenza di questi effetti deformativi, in assenza di un quadro geomorfologico definito e caratterizzato da elementi morfologici oggettivi, rende più opportuno associare il fenomeno gravitativo ad un sistema complesso in cui occorre tenere in debita considerazione la circolazione idrica nel sottosuolo.

Pertanto, in fase aggiornamento, si ritiene opportuno modificare la tipologia del dissesto (da scorrimento a complesso) ed estenderne la perimetrazione.

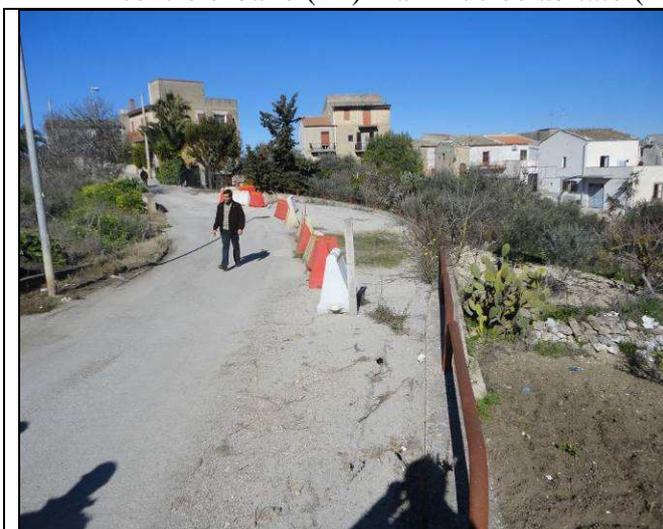
- relativamente al dissesto 063-2MI-120, è stato rilevato un ampliamento verso monte dell'area in dissesto, con il coinvolgimento più ampio della viabilità comunale deformata. Pertanto, in fase di aggiornamento, confermando la tipologia del dissesto, se ne estende la perimetrazione con un conseguente incremento del grado di pericolosità (da P1 a P2) e una conferma del grado di rischio (R2);

Foto n. 37 – Veduta della viabilità deformata in corrispondenza del dissesto 063-2MI-120

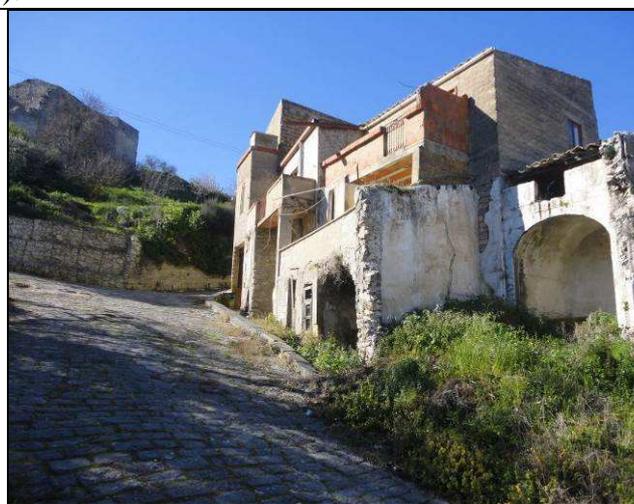
- relativamente al dissesto 063-2MI-121, oltre che identificarlo più propriamente quale creep attivo, ne è stato rilevato un ampliamento verso monte con un coinvolgimento più ampio del tessuto urbano. A tal proposito, occorre segnalare come ai sensi della classificazione ISTAT l'area sia considerata come nucleo urbano. Per effetto di tale verifica, a parità di tipologia di dissesto, è stato rilevato un ampliamento dell'area esposta al fenomeno gravitativo superficiale, con il mantenimento del grado di pericolosità (media – P2) ed una riclassificazione del grado di rischio da Molto Elevato (R4) ad Elevato (R3) in quanto l'elemento vulnerabile coinvolto non è il centro urbano (E4) ma il nucleo abitato (E3).

Foto n. 38 – Porzione sommitale dell'area soggetta al dissesto 063-2MI-121

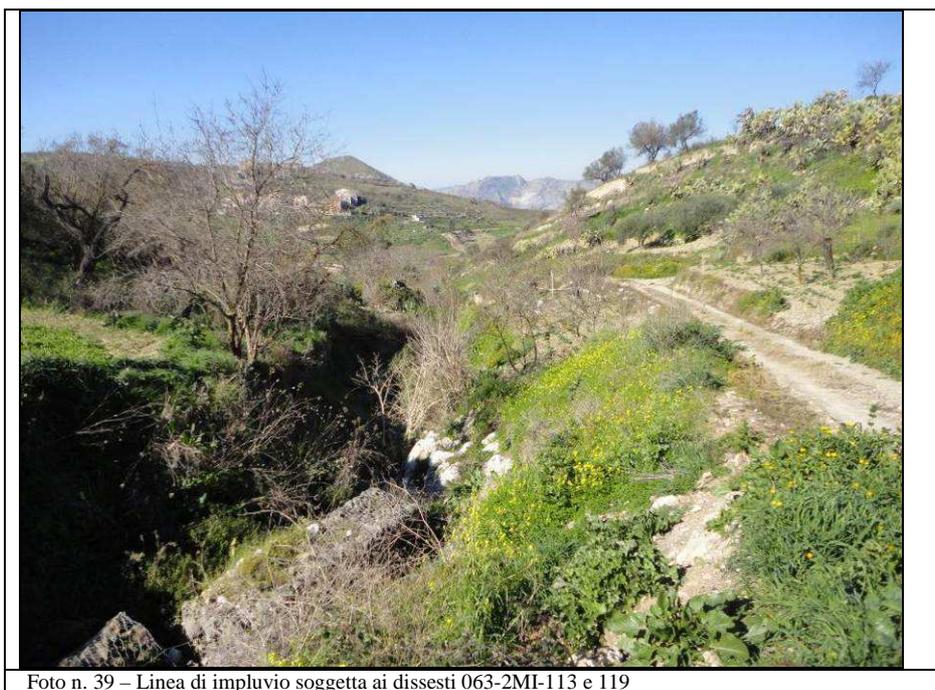
- relativamente al dissesto 063-2MI-119, è stato rilevato un ampliamento verso valle dell'area coinvolta nel dissesto. Per effetto di tale verifica, l'aggiornamento, a parità di tipologia di dissesto, determina un ampliamento dell'area esposta al fenomeno gravitativo, con il mantenimento del grado di pericolosità (media – P2) e del grado di rischio (medio – R2) per il tratto di fognatura coinvolto.

Foto n. 39 – Linea di impluvio soggetta ai dissesti 063-2MI-113 e 119

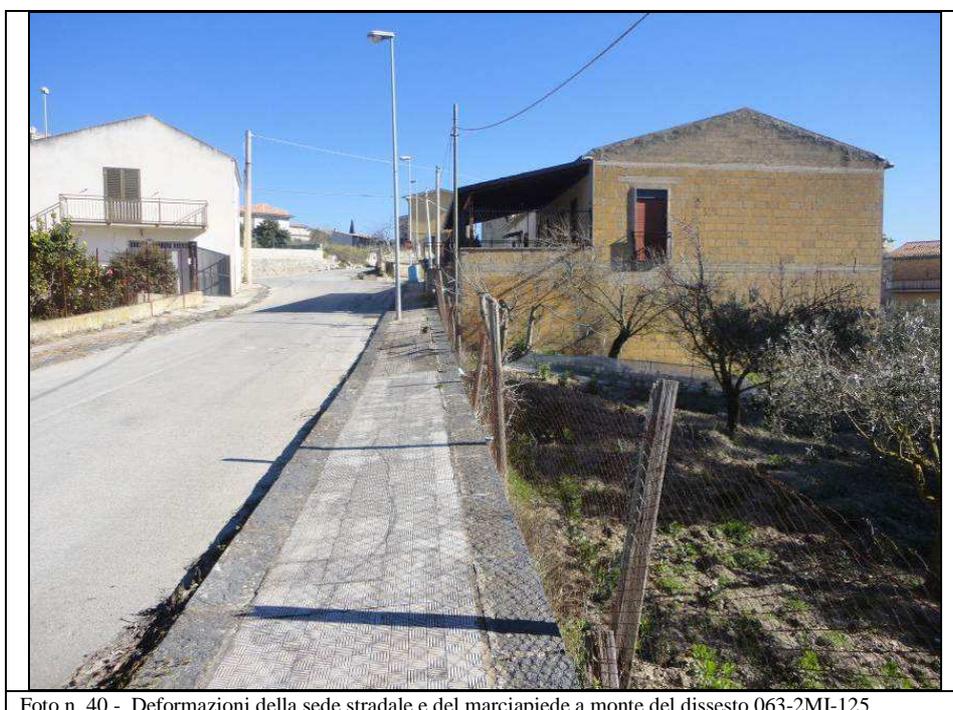
Il settore di testata dell'incisione risulta urbanizzato e risente di un'azione di richiamo dell'erosione attiva a valle, evidenziata da una deformazione che caratterizza la via urbana.

Pertanto, in sede di aggiornamento, è stato inserito il dissesto 063-2MI-125 classificato come fenomeno erosivo attivo, a pericolosità moderata (P1) e rischio medio (R2) per la porzione di centro urbano coinvolto (E4).

Foto n. 40 - Deformazioni della sede stradale e del marciapiede a monte del dissesto 063-2MI-125

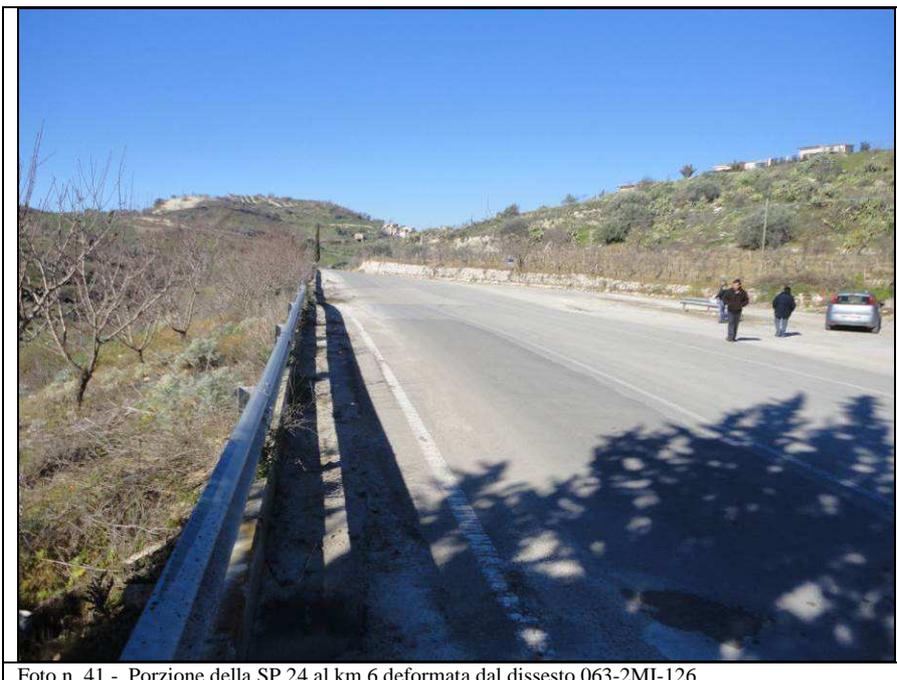
In corrispondenza di tale incisione, è attivo un processo di erosione di fondo di cui risente la sede stradale, vistosamente deformata in corrispondenza della porzione coinvolta.

Pertanto, in sede di aggiornamento, è stato inserito il dissesto 063-2MI-126 classificato come fenomeno erosivo attivo, a pericolosità moderata (P1) e rischio moderato (R1) per la porzione di viabilità comunale coinvolta (E2).

Foto n. 41 - Porzione della SP 24 al km 6 deformata dal dissesto 063-2MI-126

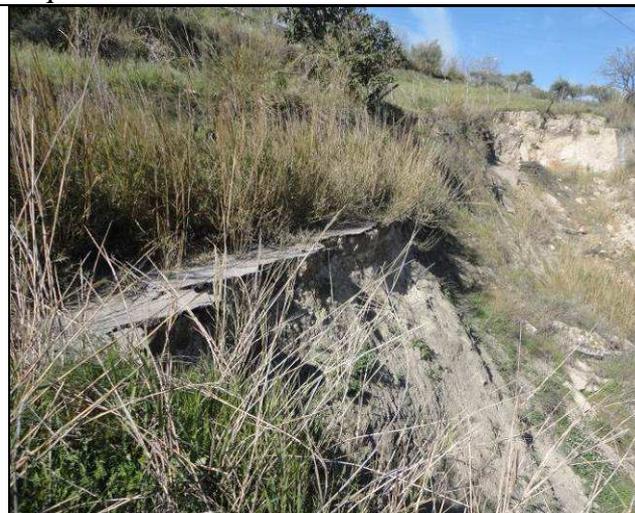
Si tratta di una frana complessa caratterizzata da un movimento di scorrimento evolvente a valle in un colamento, capace di interrompere nella zona di nicchia la viabilità della Strada interpodereale 40P, mentre la propagazione verso valle ha coinvolto la sede viaria della SP 152.

Foto n. 42 – Zona di nicchia del corpo di frana

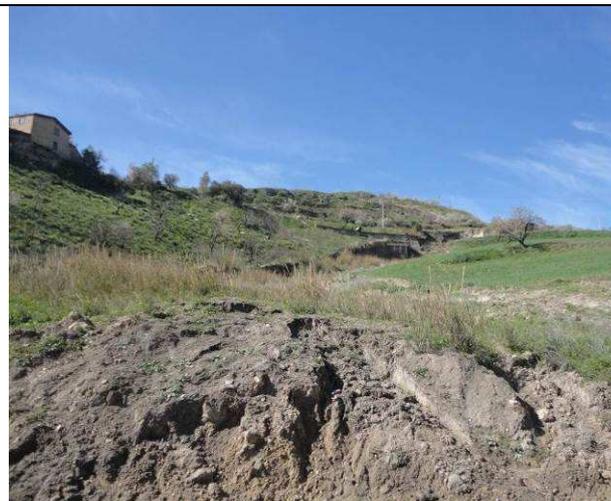
Foto n. 43 – Zona di accumulo del corpo di frana

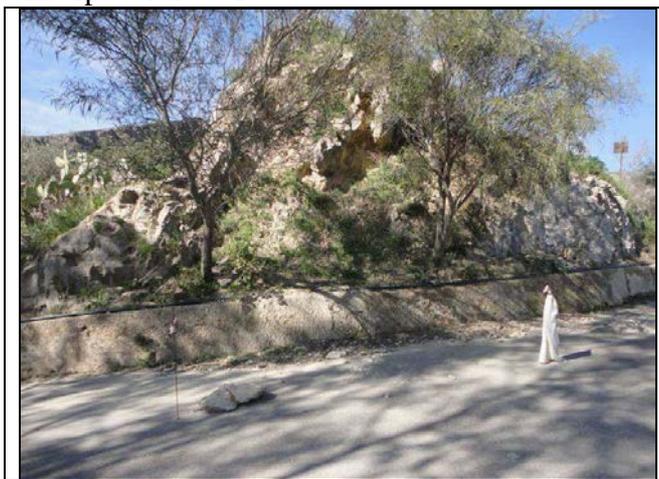
Nelle immediate vicinanze del dissesto sopra descritto si è osservata una modesta scarpata di roccia gessosa esposta a fenomeni di crollo di blocchi di piccole dimensioni, in grado di abbattersi sulla strada interpoderale 40P.

Foto n. 44 – Affioramento di gessi esposto a fenomeni di crollo

Considerata la tipologia di frana (T3) attiva, ne deriva una pericolosità elevata (P3) con un conseguente rischio elevato (R3) per le infrastrutture viarie coinvolte.

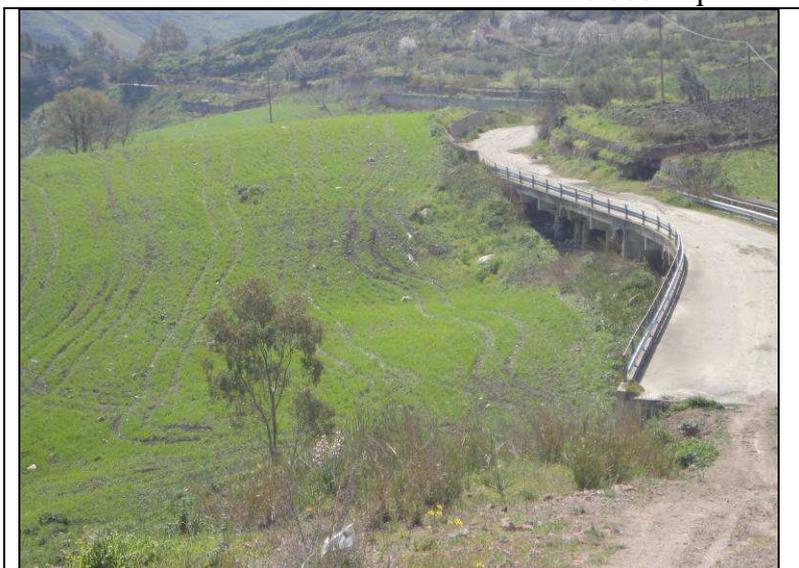
Si tratta di una frana complessa caratterizzata da uno scorrimento a monte evolvente a valle in colamento, che interessa una massa detritico-argillosa, coinvolgendo nella porzione intermedia la sede stradale. La sua estensione è inferiore a 10.000 mq.

Foto n. 45 – Viabilità della strada interpoderale coinvolta dal fenomeno di dissesto

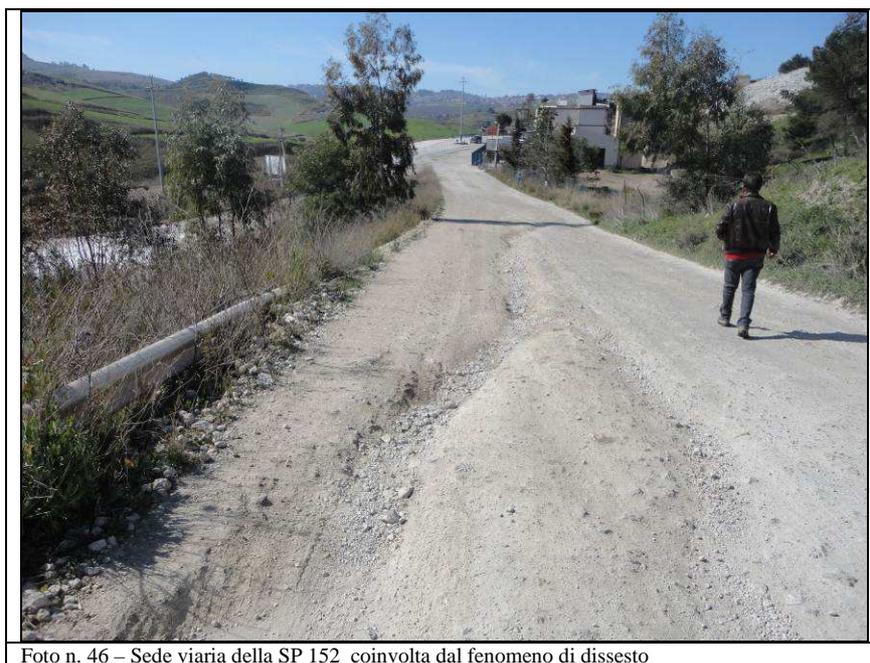
Attraverso il sopralluogo si è rilevata una porzione di pendio detritico-argilloso soggetto a fenomeni di creep che deformano la struttura stradale.

Foto n. 46 – Sede viaria della SP 152 coinvolta dal fenomeno di dissesto

Si tratta di un dissesto superficiale, la cui estensione è inferiore a 10.000 mq.

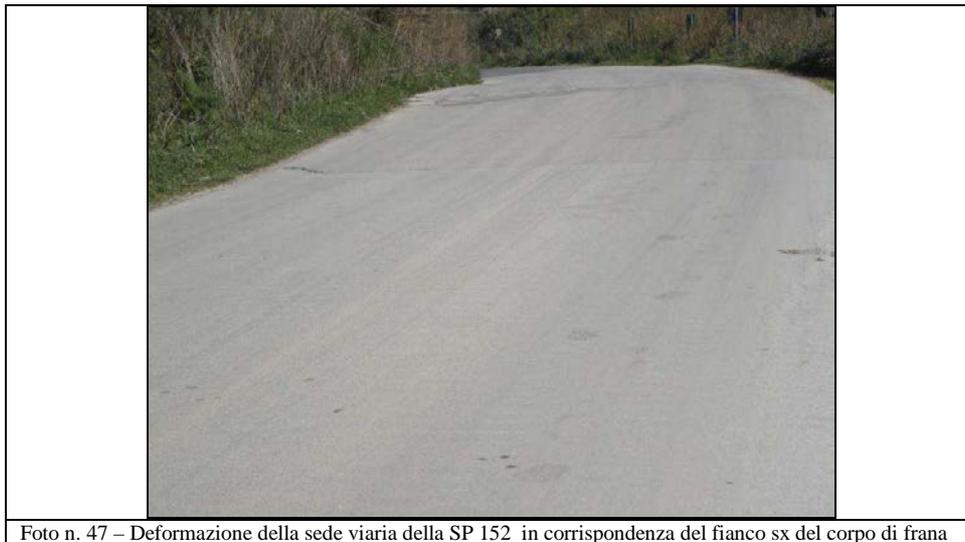
Il dissesto, di cui sono evidenti le caratteristiche morfologiche principali, si muove lentamente deformando la sede stradale, con le maggiori manifestazioni in corrispondenza dei fianchi della frana stessa.

Foto n. 47 – Deformazione della sede viaria della SP 152 in corrispondenza del fianco sx del corpo di frana

Considerata la tipologia di frana (T2) attiva e la sua estensione compresa fra 10.000 e 100.000 mq, ne deriva una pericolosità elevata (P3) con un conseguente rischio elevato (R3) per l'infrastruttura viaria coinvolta.

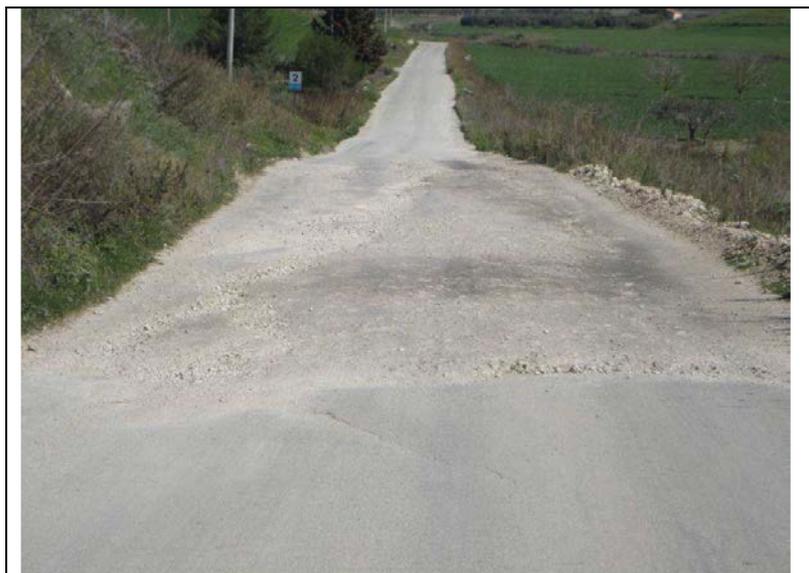
Anche in questo caso si tratta di un settore di pendio di natura detritico-argilloso, in cui si rileva una morfologia irregolare riconducibile a fenomeni deformativi superficiali che coinvolgono la sovrastruttura stradale.

Foto n. 48 – Sede viaria della SP 152 coinvolta dal fenomeno di dissesto

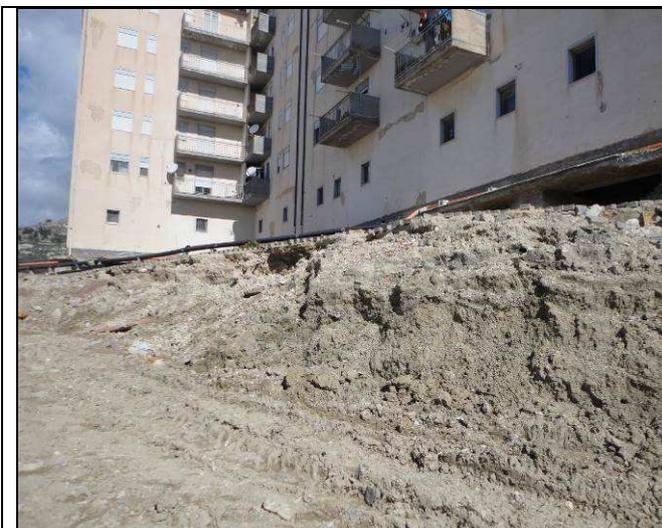
In particolare, si è osservato il cedimento del piazzale antistante la palazzina con la formazione di frana che si sviluppa sino al di sotto del solaio dell'edificio, fondato su pali.

Foto n. 49 – Zona di nicchia del corpo di frana

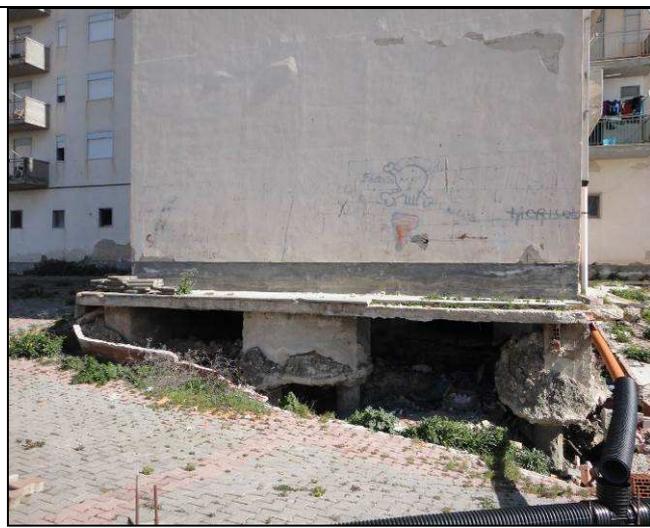
Foto n. 50 – La nicchia che si estende sotto il solaio dell'edificio

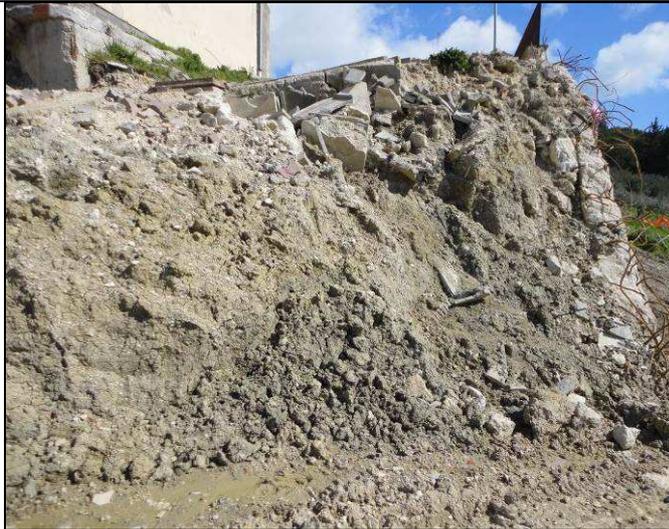
Il muro di contenimento a servizio del piazzale, gravemente lesionato, è stato parzialmente demolito, e a valle si osservano rigonfiamenti del pendio attualmente in evoluzione che deformano la sede viaria e le strutture di contenimento a suo servizio.

Foto n. 51 – Vista della porzione di muro demolita

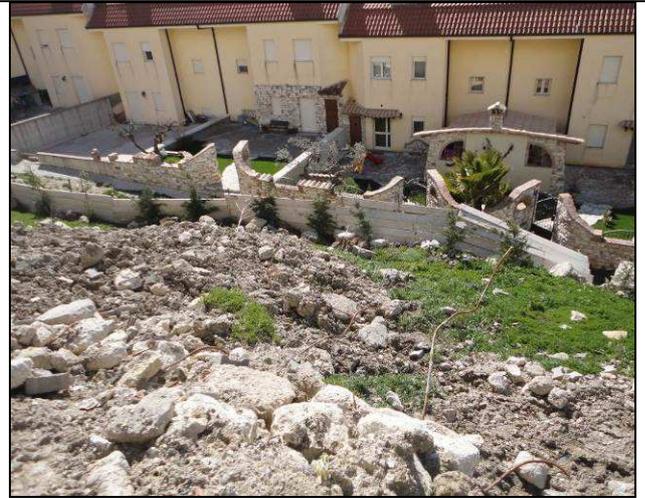
Foto n. 52 - Vista della schiera di palazzine a valle della zona in frana

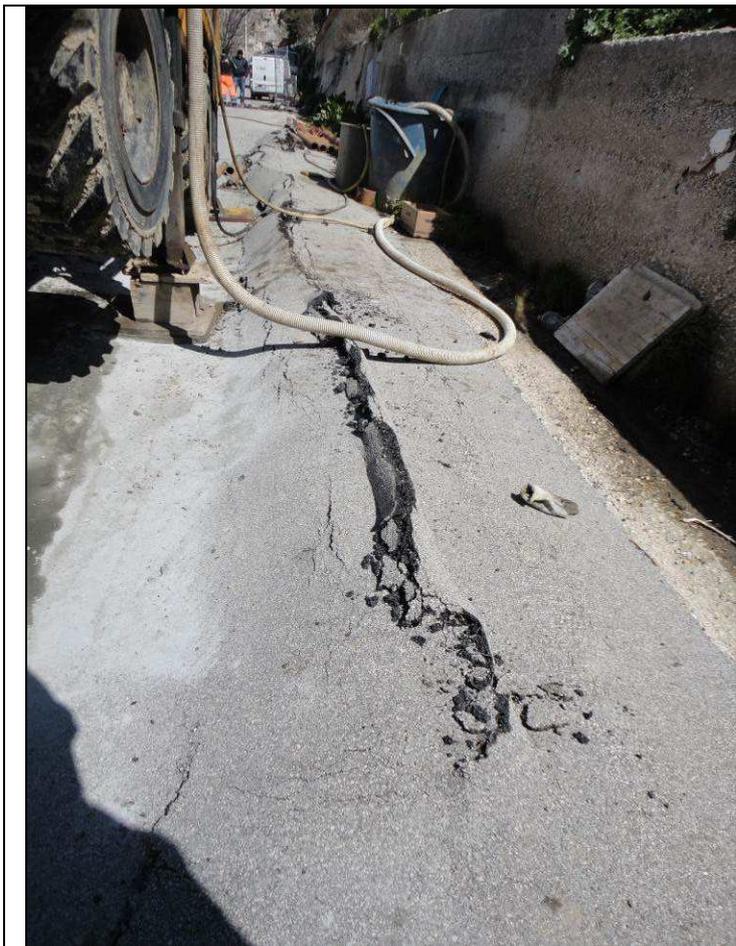
Foto n. 53 – Zona a valle dell'area dissestata, si nota il rigonfiamento del corpo di frana

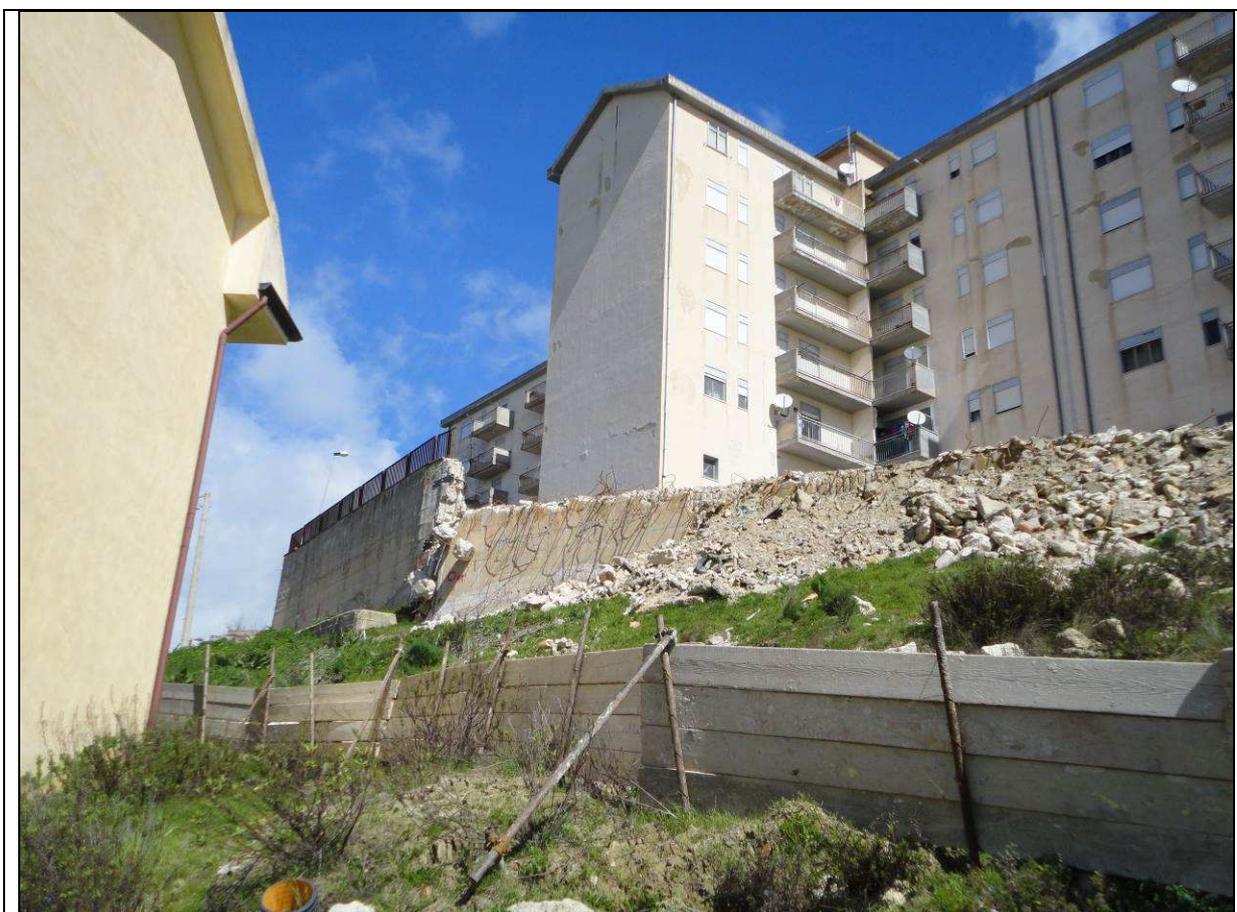
La sua evoluzione e l'interferenza con le strutture antropiche ha indotto l'Amministrazione Comunale ad attivare le procedure a garanzia della pubblica e privata incolumità con lo sgombero totale della palazzina IACP.

Foto n. 54 – Veduta della zona dissestata

Per quanto sopra, si aggiorna il vigente PAI introducendo il dissesto codice 063-2MU-360 (precedentemente non assegnato ad alcun dissesto) quale frana complessa (T2) con dimensioni non particolarmente significative (ca 5000 mq), e, pertanto, in grado di suscitare una pericolosità media (P2) con il conseguente rischio molto elevato (R4) per le strutture antropiche coinvolte (centro abitato E4).

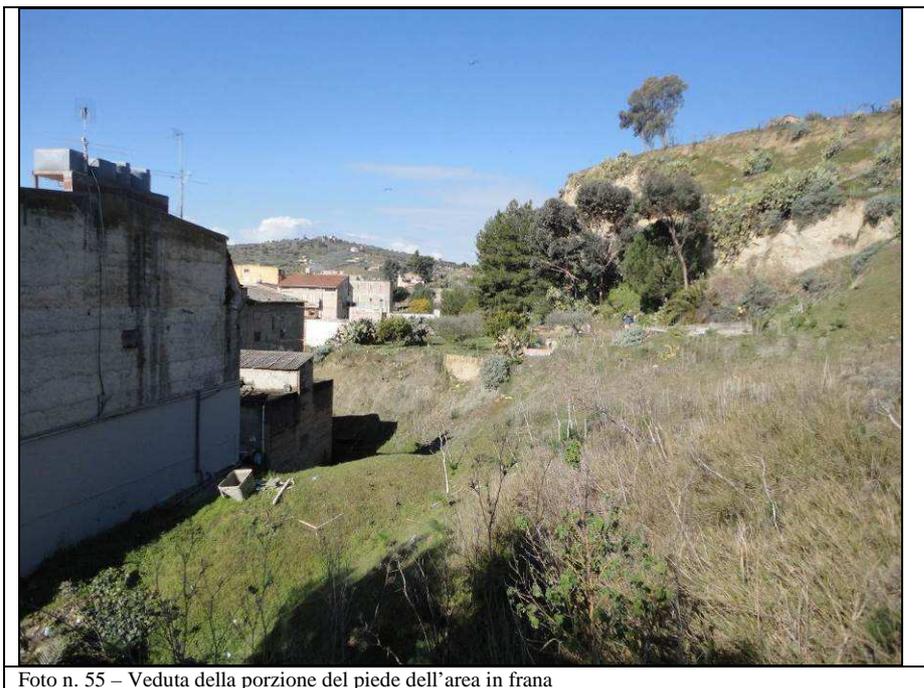
Per tale ragione, si ritiene opportuno estendere verso valle l'area di dissesto, con il conseguente ampliamento dell'area di pericolosità e di rischio, mantenendone invariati i gradi, in quanto l'estensione della frana permane inferiore a 10.000 mq.

Foto n. 55 – Veduta della porzione del piede dell'area in frana

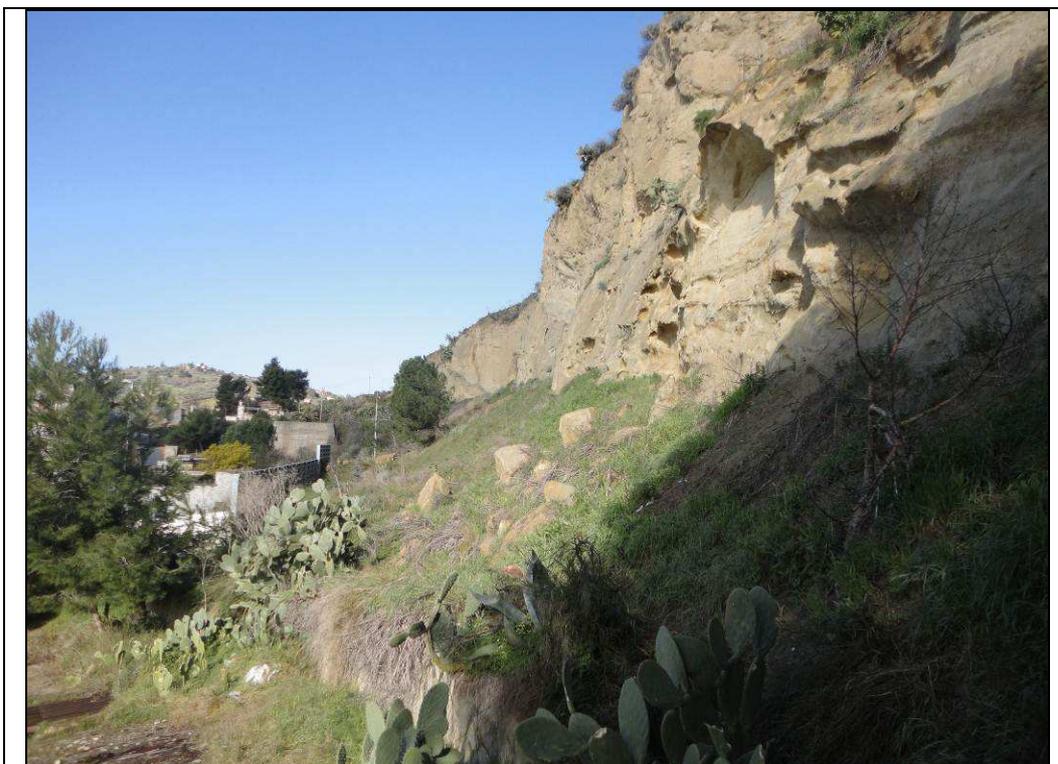
Durante il sopralluogo si è osservata la presenza di blocchi franati addossati alla barriera, il cui volume risulta maggiore di 1 mc, rilevando anche lo sviluppo di quadri fessurativi nella porzione sommitale che potrebbero generare nuovi crolli.

Foto n. 56 – Veduta dell'area soggetta al dissesto 063-2VP-015 – Si notano i diffusi blocchi distaccatisi e in parte già addossati alla barriera, e le contropendenze instabili lungo il fronte roccioso

Per effetto di tali circostanze si aggiorna il vigente PAI, considerando distacchi di $V > 1\text{mc}$ con conseguente variazione sia del grado di pericolosità (da P3 a P4) sia della sua estensione, ipotizzando un cinematismo in grado di non essere contenuto dalla barriera paramassi.

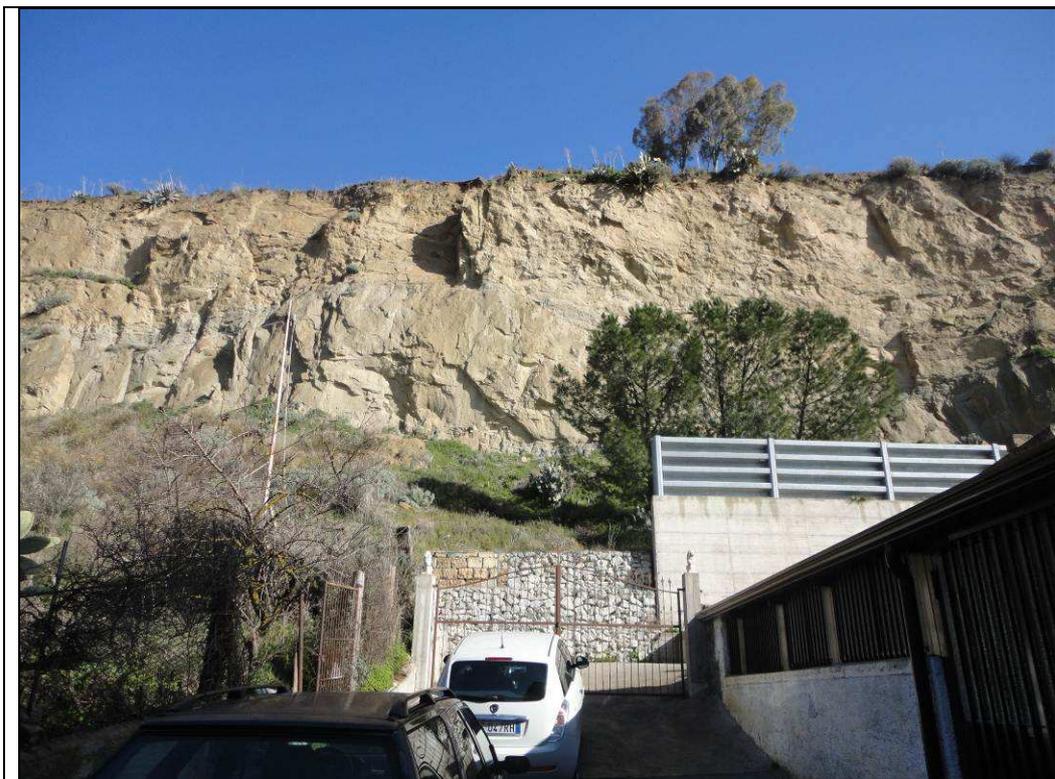
Foto n. 57 – Prismi di roccia fessurati in corrispondenza del ciglio della scarpata in grado di subire distacco- Dissesto 063-2VP-015

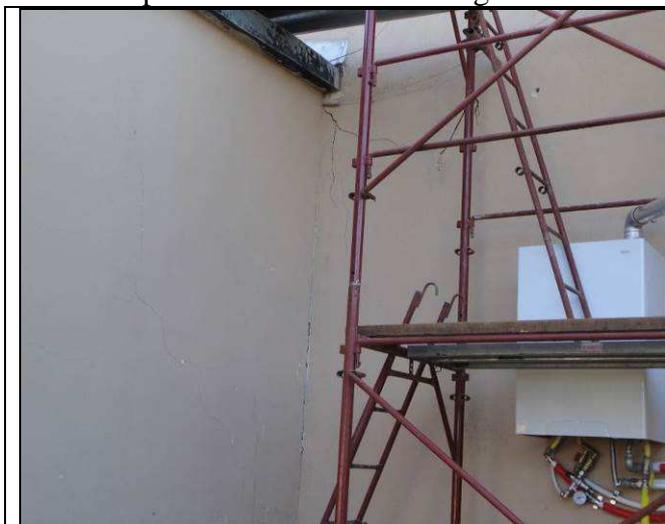
Da successivi sopralluoghi, è stato verificato che il fenomeno di dissesto si è ampliato verso monte, coinvolgendo, l'area su cui sorge il Convento delle Suore Cappuccine. Infatti, l'edificio appare lesionato in più parti e il fenomeno di fessurazione del corpo di fabbrica si è manifestato estendendosi anche alle aiuole antistanti con la formazione di una fenditura che si è aperta anche sul terreno vegetale.

Foto n. 58 –Lesioni manifestatesi nell'edificio del convento

L'ampliamento della frana verso monte determina l'incremento della magnitudo (da M2 a M3) del dissesto e la variazione del grado di pericolosità da medio (P2) ad elevato (P3). Tale modifica non genera cambiamento del grado di rischio che permane molto elevato (R4), anche se la porzione di centro urbano coinvolta risulta più estesa.

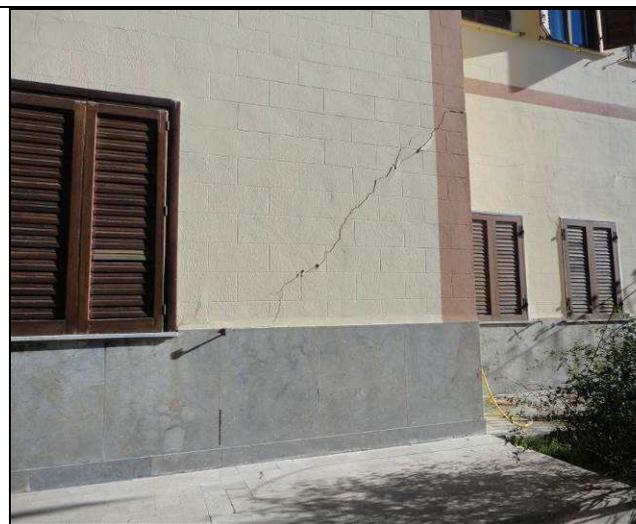
Foto n. 59 - Lesioni manifestatesi nell'edificio del convento

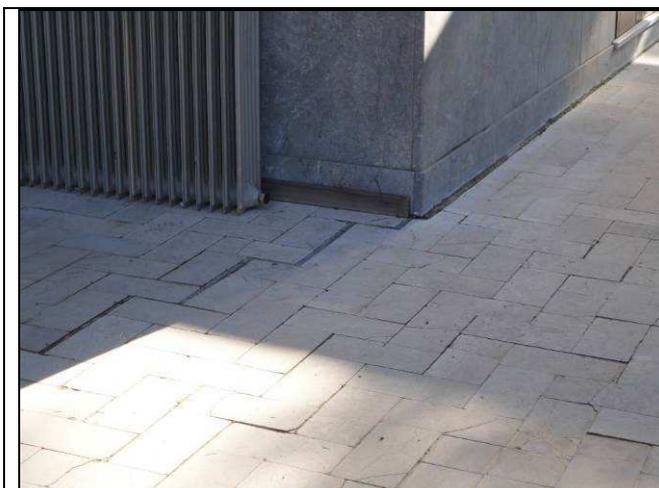
Foto n. 60 – Particolare delle lesioni manifestatesi all'esterno dell'edificio del convento

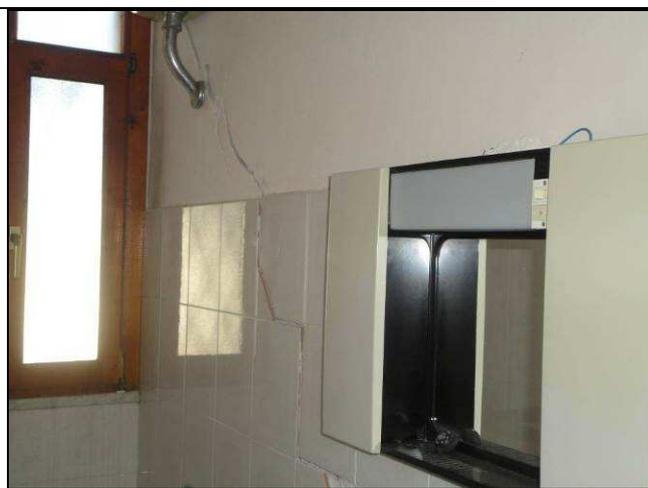
Foto n. 61 - Particolare delle lesioni manifestatesi all'interno dell'edificio del convento

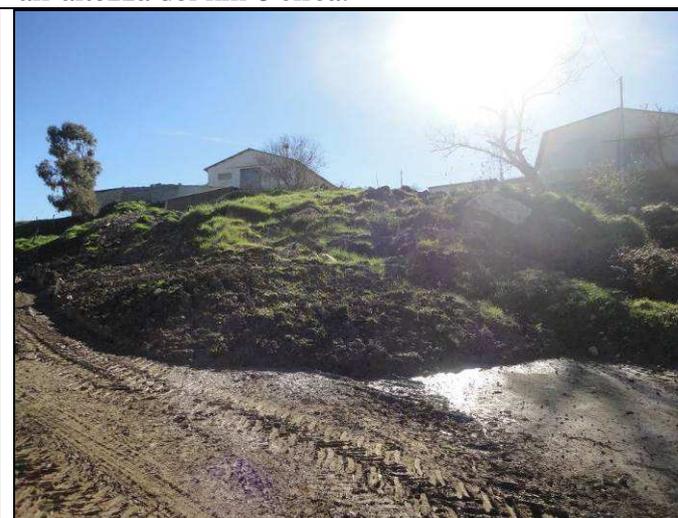
L'evento gravitativo ha coinvolto e parzialmente distrutto alcuni dei corpi di fabbrica di un'azienda agricola di proprietà della Ditta Tirrito, interrompendo il percorso della SP 123, all'altezza del km 6 circa.

Foto n. 62 – Veduta della frana di C.da Todaro

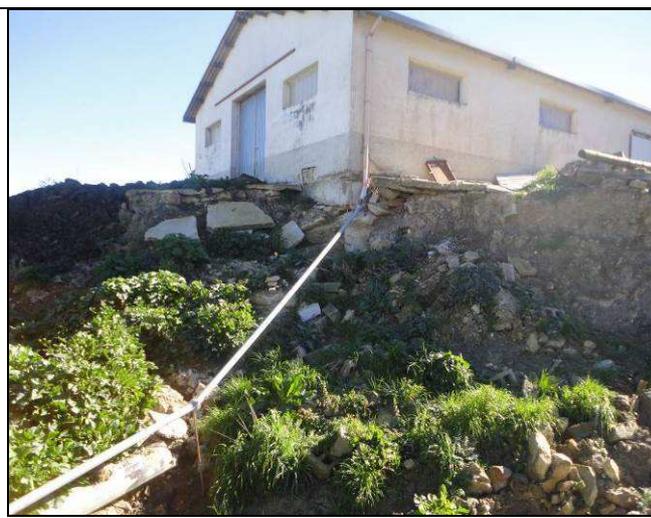
Foto n. 63 - Particolare dello stato di dissesto che ha interessato le strutture dell'azienda agricola della Ditta Tirrito
