DIPARTIMENTO REGIONALE DELL'AMBIENTE
Servizio 3 "ASSETTO DEL TERRITORIO E DIFESA DEL SUOLO"

Piano Stralcio di Bacino per l'Assetto Idrogeologico (P.A.I.)

Bacino Idrografico del Fiume Platani (063)
Relazione

ANNO 2013
2° AGGIORNAMENTO

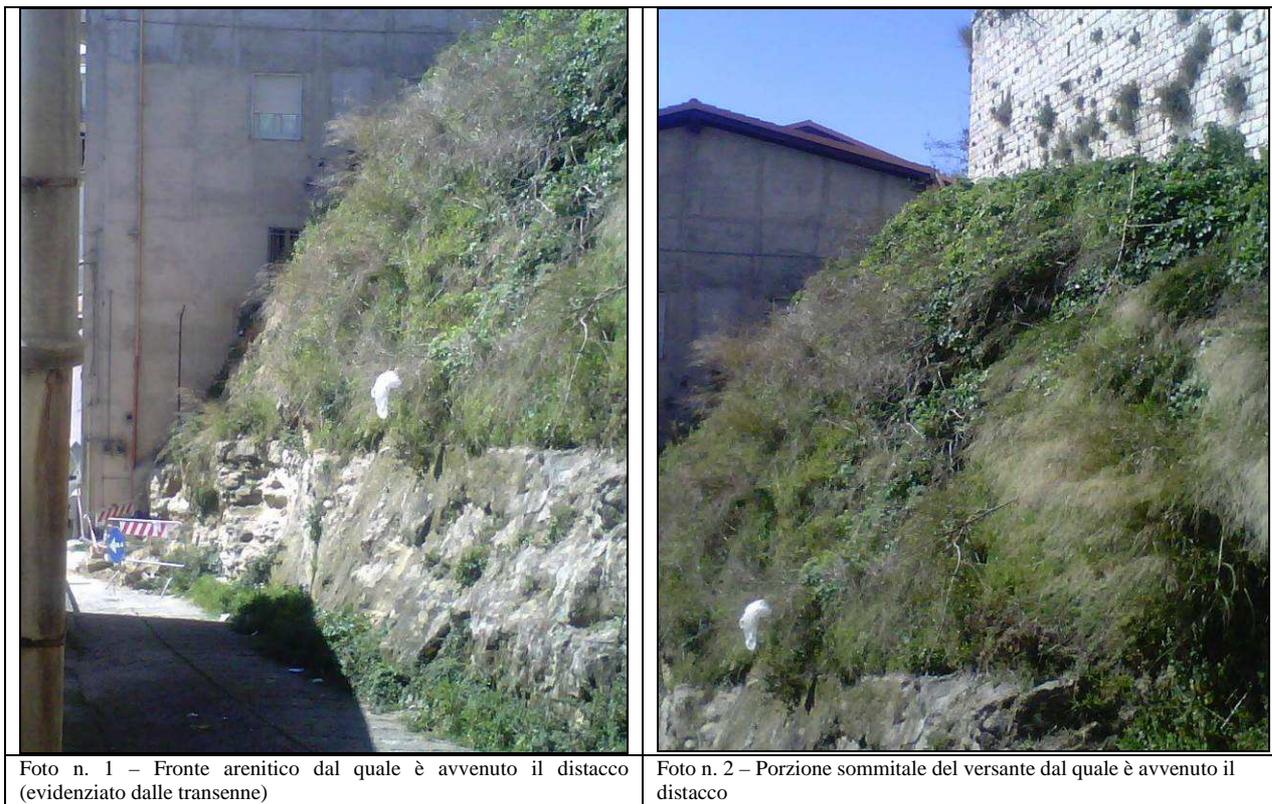
Dalla scarpata si sono verificati distacchi di roccia arenitica con V dei blocchi inferiore a 1 mc, abbattutisi sulla sede viaria urbana; si è osservata inoltre la presenza di una caditoia che scarica i deflussi proprio in corrispondenza della porzione di roccia distaccata, segnalata all'Amm.ne Comunale in sede di redazione del Verbale di Sopralluogo.

Il dissesto rilevato è stato individuato con il codice 063-1CR-242 come crollo attivo, con $V < 1mc$, a pericolosità elevata (P3) e rischio molto elevato (R4) per il tessuto urbano coinvolto (E4).

Foto n. 1 – Fronte arenitico dal quale è avvenuto il distacco (evidenziato dalle transe)

Foto n. 2 – Porzione sommitale del versante dal quale è avvenuto il distacco

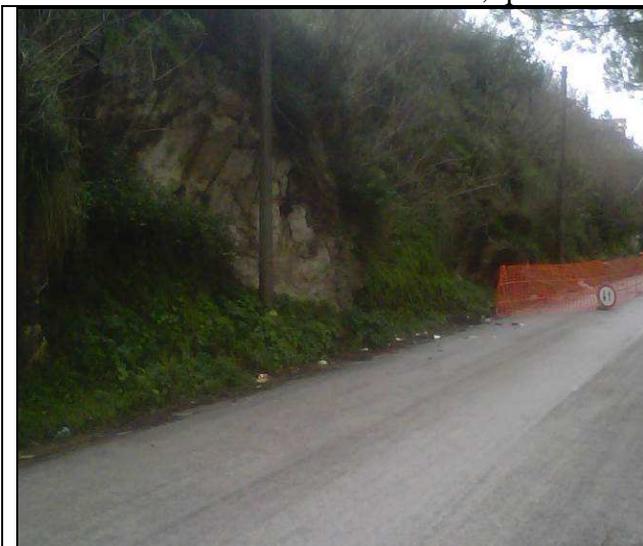
In particolare, a seguito delle intense piogge del 25-26/01/2013, dal fronte roccioso si è staccato un blocco di dimensioni di circa 50 mc, che si è abbattuto direttamente sulla sede stradale senza generare danni.

Foto n. 3 – Veduta della scarpata calcarea dalla quale è avvenuto il distacco di roccia

063-1CS-113 – Crollo attivo (tipologia T3), con volume dei blocchi $V < 1\text{mc}$, con conseguente pericolosità elevata (P3) e rischio molto elevato R4 per l'elemento vulnerabile coinvolto E3 (Via di Fuga).

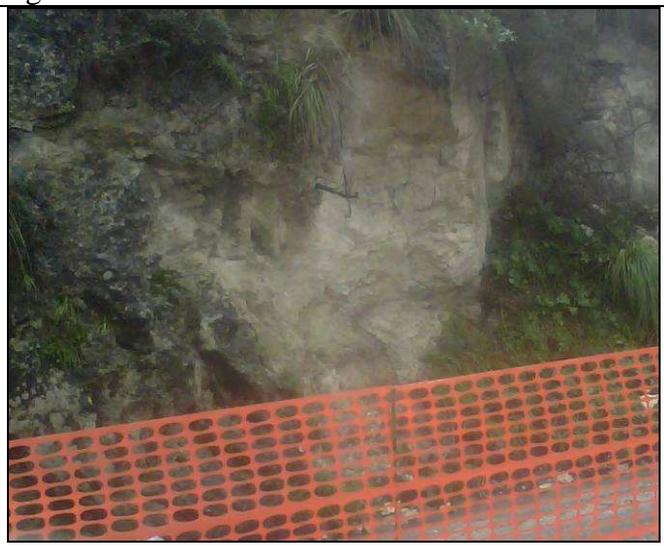
La scarpata rocciosa presenta un'altezza massima di 5,0 m circa con un assetto sub-verticale; il sistema di fessurazione individua blocchi in grado di distaccarsi di volume inferiore a 1 mc.

Foto n. 4 – Dettaglio della porzione rocciosa dalla quale è avvenuto il distacco di roccia

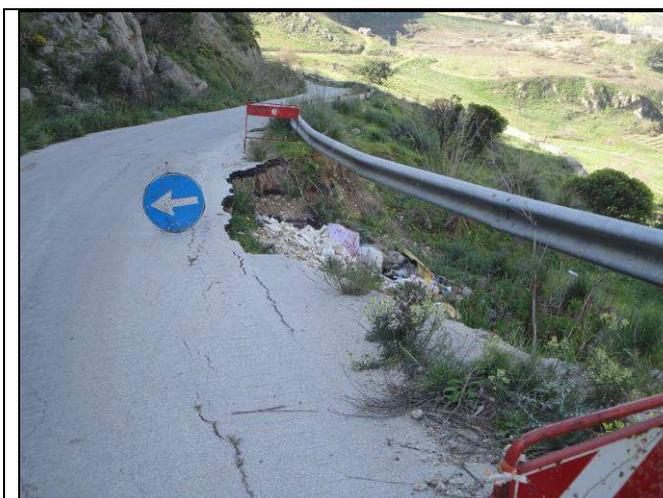
In corrispondenza del versante in cui è già stato individuato il dissesto 063-1CE-007, lungo la strada comunale Alvano – Sorcio – Cicala, classificato quale frana complessa inattiva, a pericolosità media e rischio medio per la viabilità secondaria e le altre infrastrutture presenti (serbatoio comunale inattivo), si è potuto verificare come il dissesto risulti più ampio e soggetto a movimenti recenti che ne denotano la riattivazione, con il coinvolgimento della sede viaria dissestata lungo più tratti.

Foto n. 5 – Dettaglio delle rotture della sede stradale interessata dalla frana

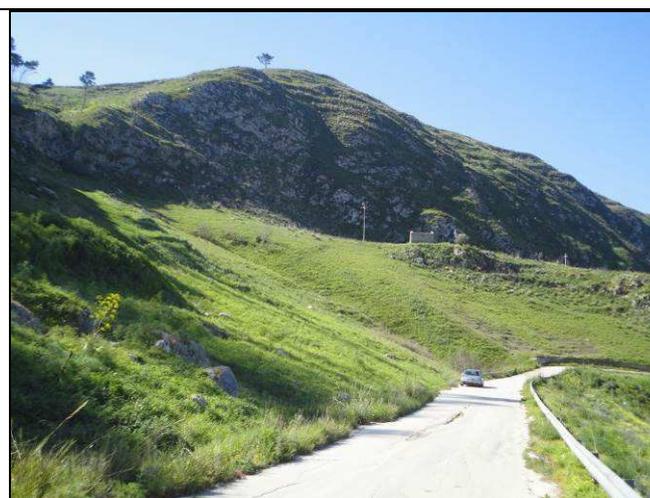
Foto n. 6 – Veduta delle deformazioni della sede stradale interessata dalla frana

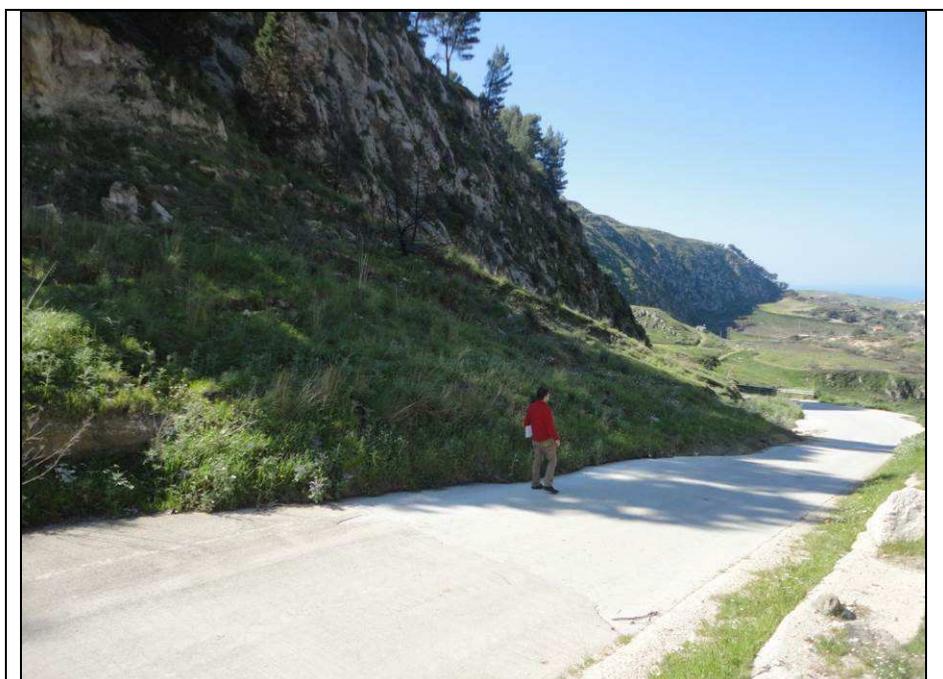
Lungo il medesimo settore stradale è stato individuato anche un localizzato fenomeno di scorrimento attivo che invade con il piede la sede stradale esistente.

Foto n. 7 – Sede stradale invasa del detrito derivante da una modesta rotazione a monte

A questo dissesto è stato attribuito il codice 063-1CE-045, classificato quale scorrimento attivo (T2) a pericolosità media (P2) e rischio medio (R2) per la sede stradale coinvolta.

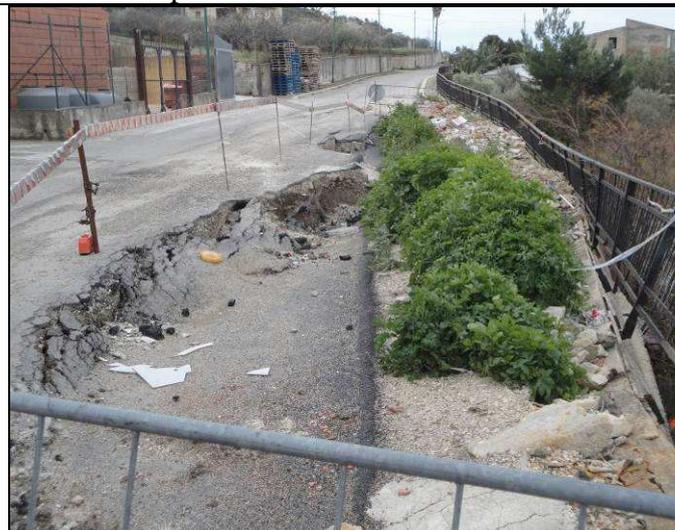
La carreggiata di valle della sede stradale risulta parzialmente compromessa, mentre gli edifici ubicati a monte non evidenziano quadri fessurativi.

Foto n. 8 – Dettaglio della frana della sede viaria

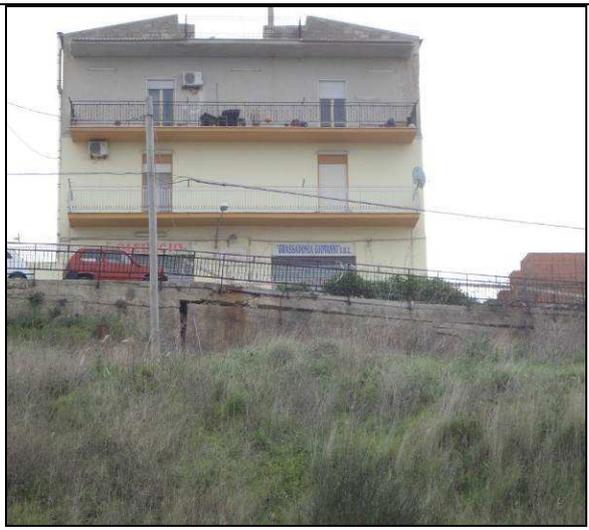
A valle, la sede viaria della S.S. 118 non appare deformata, ma i muri di recinzione in conci presenti a monte a delimitare le proprietà private risultano fessurati e deformati; il loro collasso avrebbe ripercussioni proprio lungo la carreggiata di monte della sede viaria in questione.

Foto n. 9 – Veduta del versante in frana, si nota il collasso della struttura di contenimento

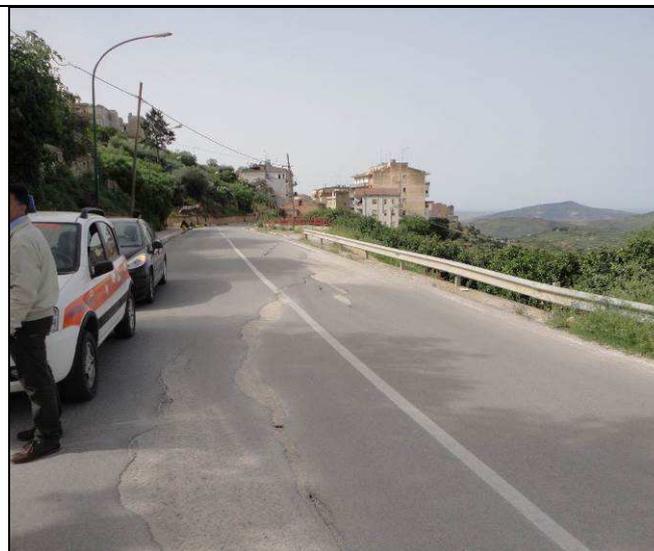
In particolare, è stato possibile riscontrare un fenomeno franoso che si manifesta all'altezza del km 101+150, con la formazione di avvallamenti e fessure che interessano sia il piano viario che il marciapiede a monte; anche le opere di contenimento a valle sono evidentemente coinvolte.

Foto n. 10 – Veduta da N della strada dissestata

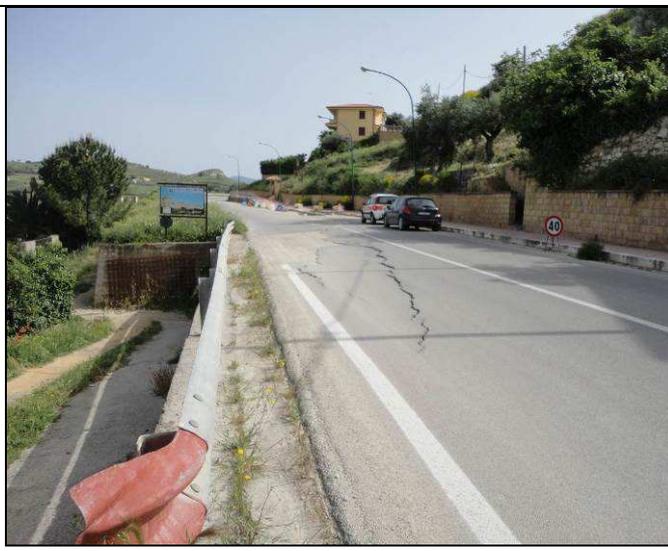
Foto n. 11 – Veduta da S della strada dissestata

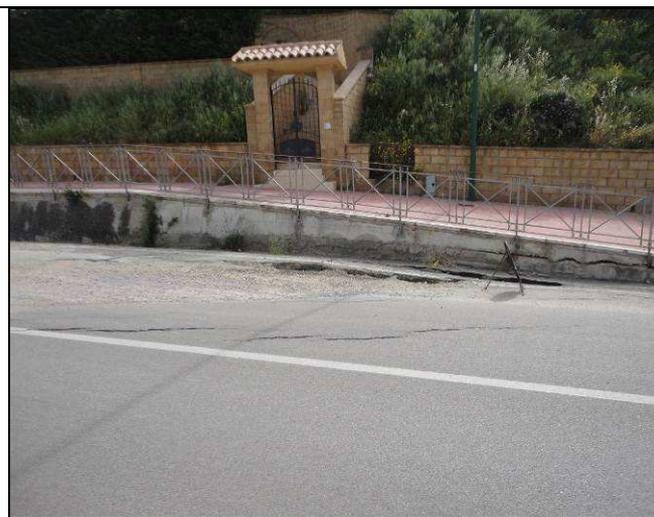
Foto n. 12 – Dettaglio dei dissesti lungo il marciapiede a monte

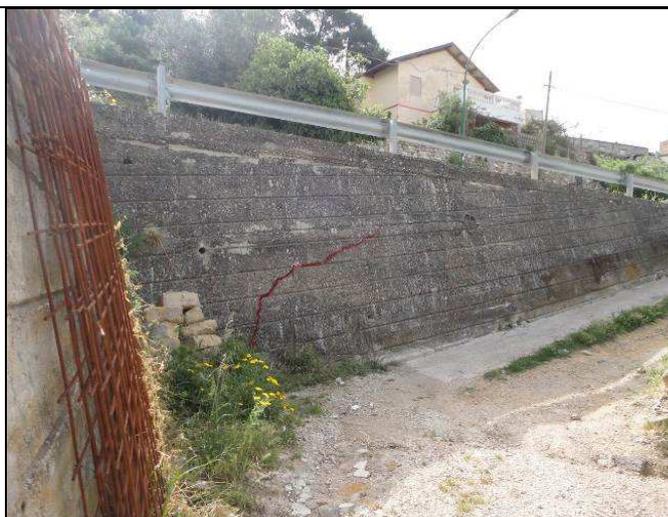
Foto n. 13 – Lesioni sulle opere di contenimento a valle

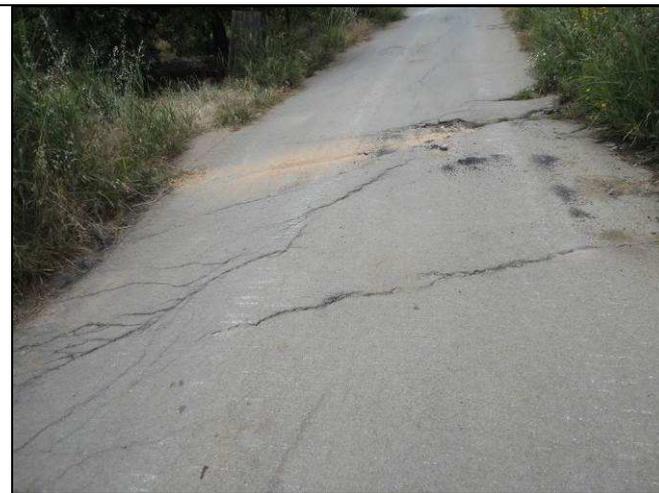
Tracce dell'evoluzione morfologica in atto sono ben visibili anche sul pendio che ha una morfologia complessiva irregolare con avvallamenti e contropendenze, nonché trench che si manifestano sul versante.

Foto n. 14 – Dettagli dei dissesti lungo la sede viaria

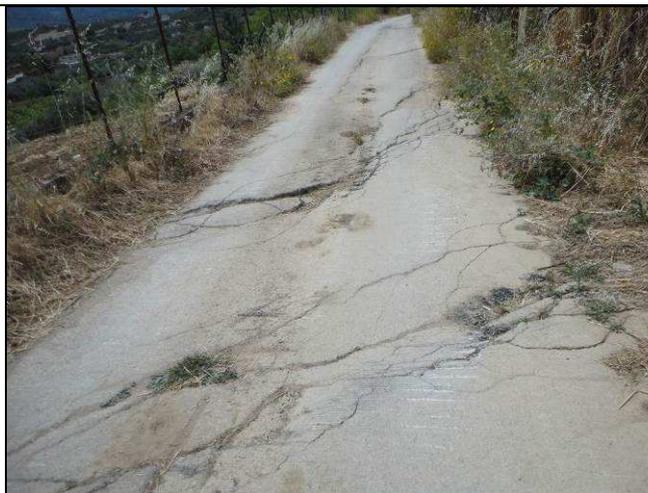
Foto n. 15 – Dettagli dei dissesti lungo la sede viaria

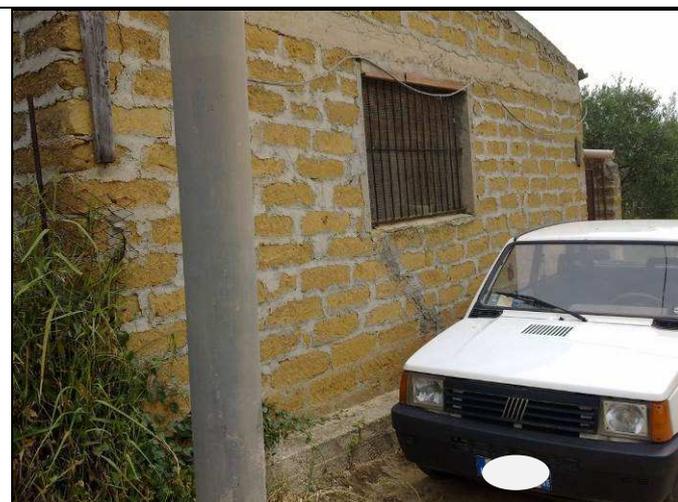
Foto n. 16 – Quadri fessurativi in un fabbricato rurale

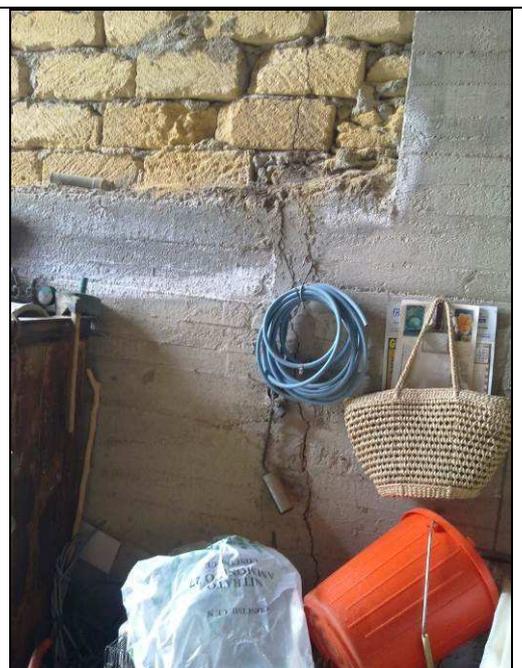
La zona a monte del dissesto margina il centro abitato, con il coinvolgimento diretto di un fabbricato posto a valle di Via Cavalieri di Vittorio Veneto, che appare lesionato e, come comunicato dall'Amm.ne Comunale, oggetto di continue deformazioni e con distacchi della passerella di ingresso dalla sede viaria, recentemente ripristinati.

Foto n. 17 – Quadri fessurativi nel magazzino posto al piano terra dell'edificio posto a valle di Via Cavalieri di Vittorio Veneto

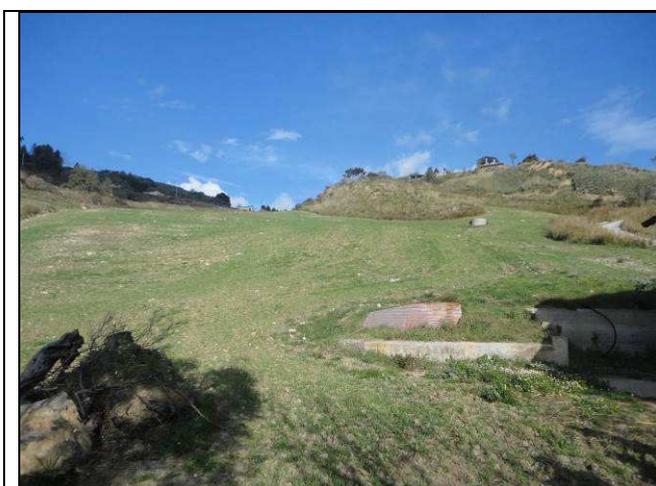
In particolare, l'evoluzione retrogressiva ha comportato il coinvolgimento con deformazioni e avvallamenti della sede stradale di collegamento fra la SP 26 e la SP 24 (Circonvallazione urbana) identificata nell'ambito del Piano Comunale di Protezione Civile adottato con Determina sindacale n. 10/08 quale "Asse di Adduzione dei Mezzi di Soccorso".

Foto n. 18 – Veduta del versante soggetto a dissesto

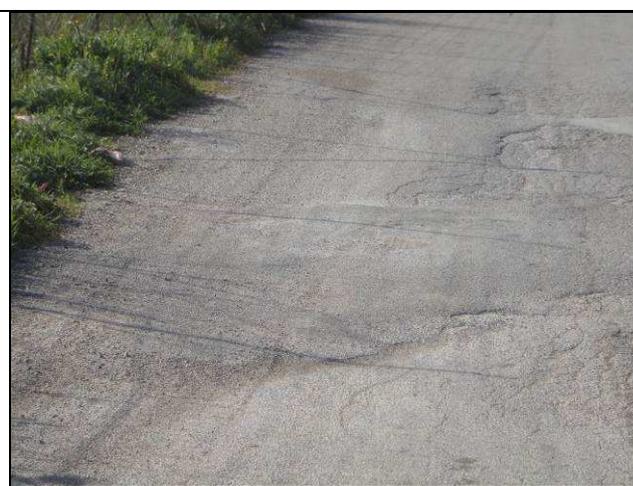
Foto n. 19 - Stato di deformazione del manto stradale della circonvallazione a monte

La ripermimetrazione della frana non comporta variazioni dello stato di pericolosità (P3) ma determina l'inserimento nelle aree a rischio della sede stradale della circonvallazione urbana che, considerata la sua valenza nell'ambito del Piano di Protezione Civile Comunale, risulta assimilabile ad una "Via di Fuga" (Elemento vulnerabile E3); per effetto di tale circostanza il rischio della sede stradale diventa di grado molto elevato (R4).

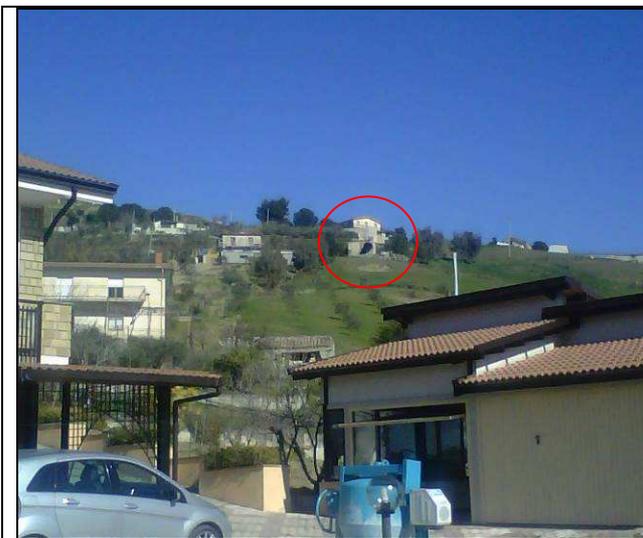
Il dissesto si sviluppa con un lento movimento irregolare che coinvolge sia le sedi viarie che lo attraversano sia diversi edifici sparsi che presentano un quadro fessurativo diffuso; in un caso si è osservato anche il collasso di parte di un fabbricato.

Foto n. 20 – Veduta del versante oggetto del dissesto – Cerchiato in rosso l'edificio crollato. Anche le case in primo piano presentano quadri fessurativi

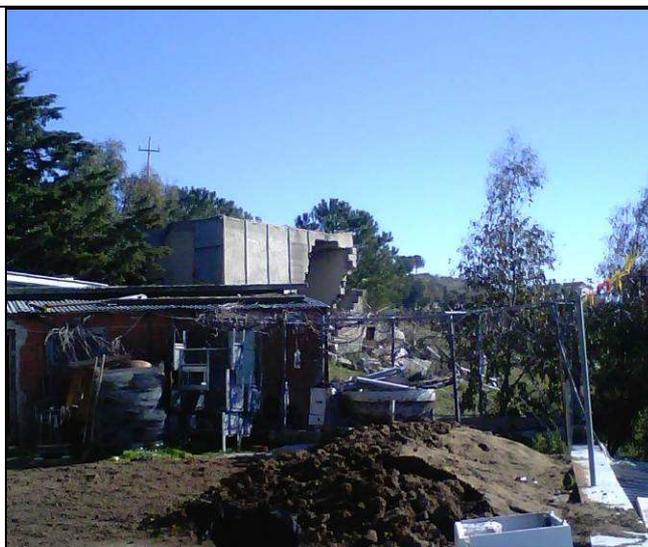
Foto n. 21 - Dettaglio del fabbricato parzialmente crollato

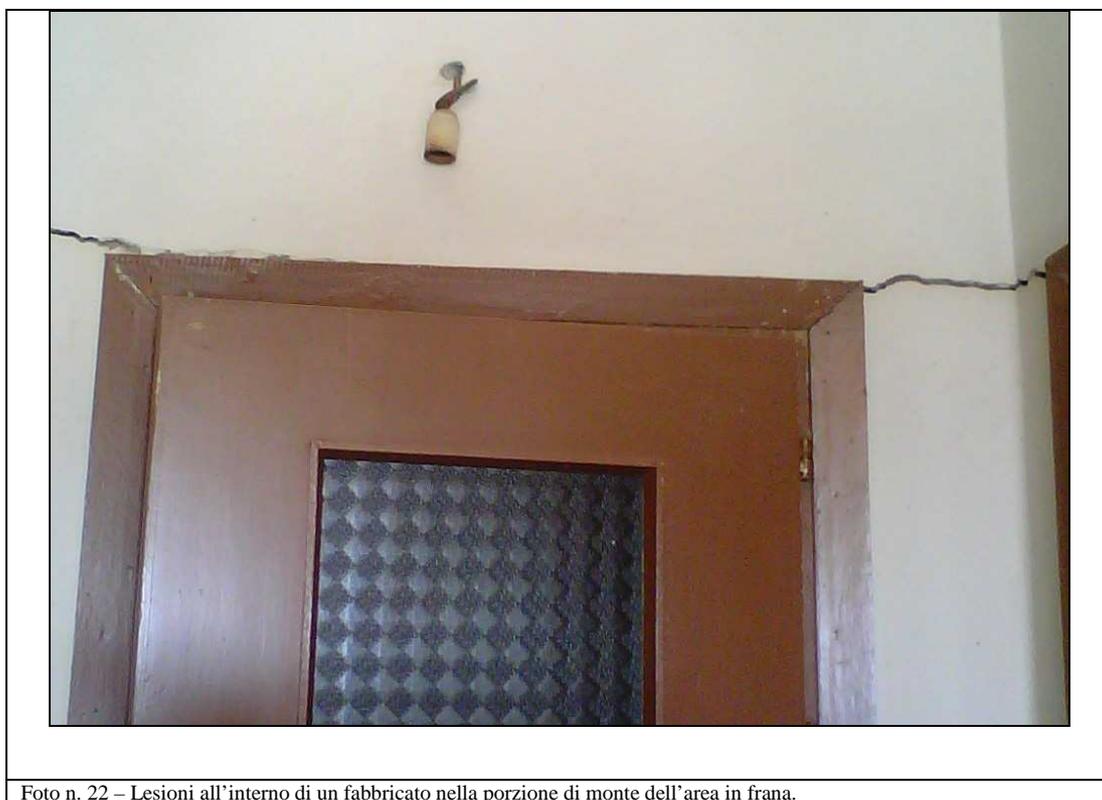
Foto n. 22 – Lesioni all'interno di un fabbricato nella porzione di monte dell'area in frana.

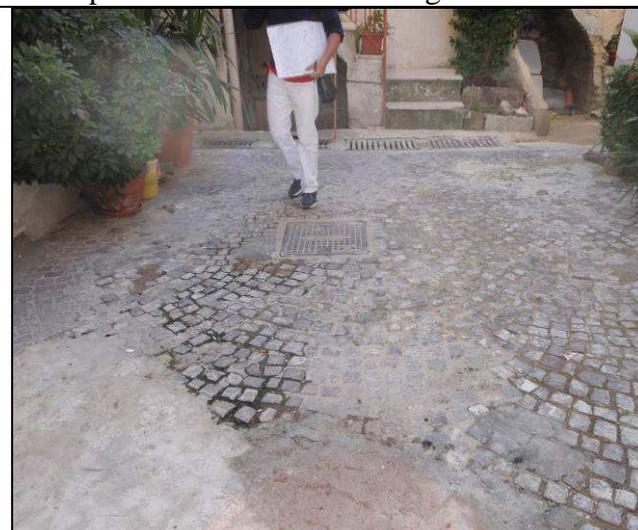
Foto n. 23 – Intervento di ripristino della pavimentazione stradale a seguito dell'apertura di una voragine

Infatti, i processi di dissoluzione dell'ammasso gessoso sono presumibilmente incrementati da possibili disfunzioni delle reti idriche e fognanti con perdite che aggrediscono la roccia solubile intervenendo ad ampliare sistemi di fessurazione pre-esistenti capaci, nel tempo, di generare svuotamenti nel sottosuolo con manifestazioni repentine in superficie.

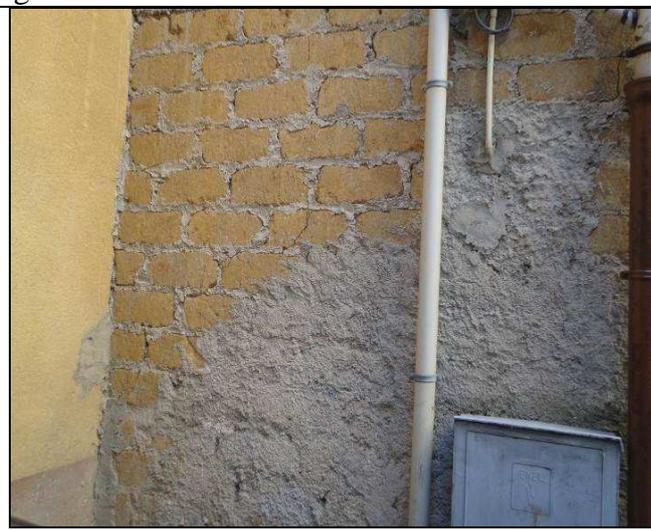
Foto n. 24 - Dettaglio di quadri fessurativi in corrispondenza di edifici adiacenti a zone in cui sino formate voragini poco profonde lungo il manto stradale

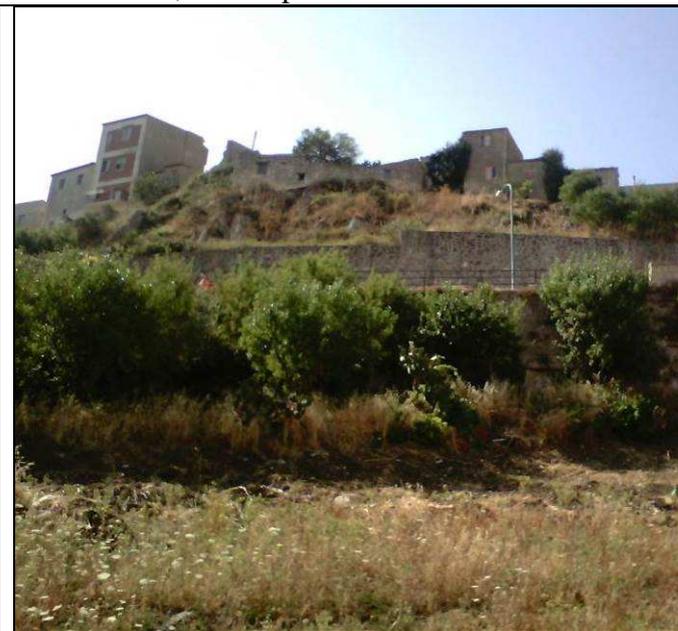
In particolare, il versante in argomento in cui è avvenuto il fenomeno di dissesto è caratterizzato da una porzione di pendio di natura argillosa a valle, sul quale insiste un affioramento di calcari evaporitici a monte; la Via Trieste è una via urbana realizzata a mezza costa, su una porzione in rilevato nel settore di valle.

Foto n. 25 – Veduta del versante in esame

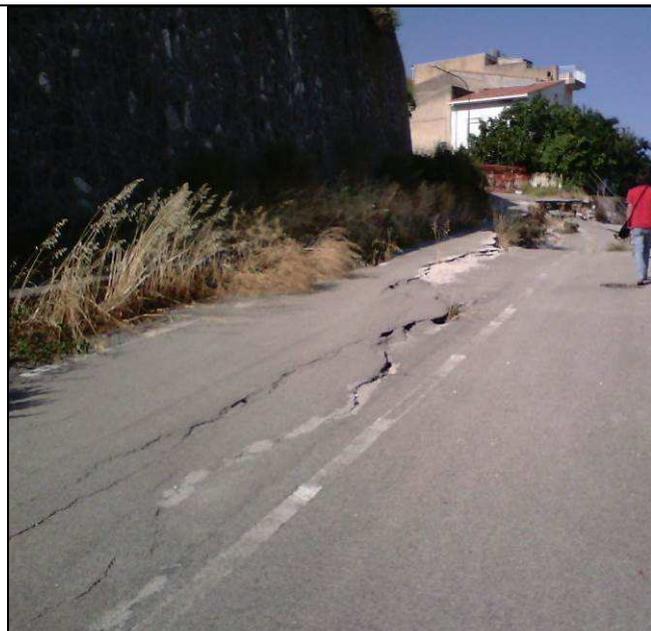
Foto n. 26 - Dissesti della sede stradale di Via Trieste

In sede di sopralluogo, si è rilevato il collasso di una porzione di muro di contenimento di h di circa 4,5 m e della sovrastante sede stradale, con relativo accumulo dei materiali franati lungo il sottostante versante argilloso. Come da Relazione Tecnica fornita dal Comune di Acquaviva Platani, l'evoluzione del dissesto è il risultato di una prolungata subsidenza della sede viaria, che ha indotto l'Amministrazione Comunale ad eseguire un'indagine geognostica attraverso la quale è stata rilevata la natura argillosa e plastica del rinterro su cui poggia la sede stradale interessata da una potenziale circolazione idrica agevolata dal contatto argille-calcari. A monte, a delimitare la Via Trieste, insiste un muro di
