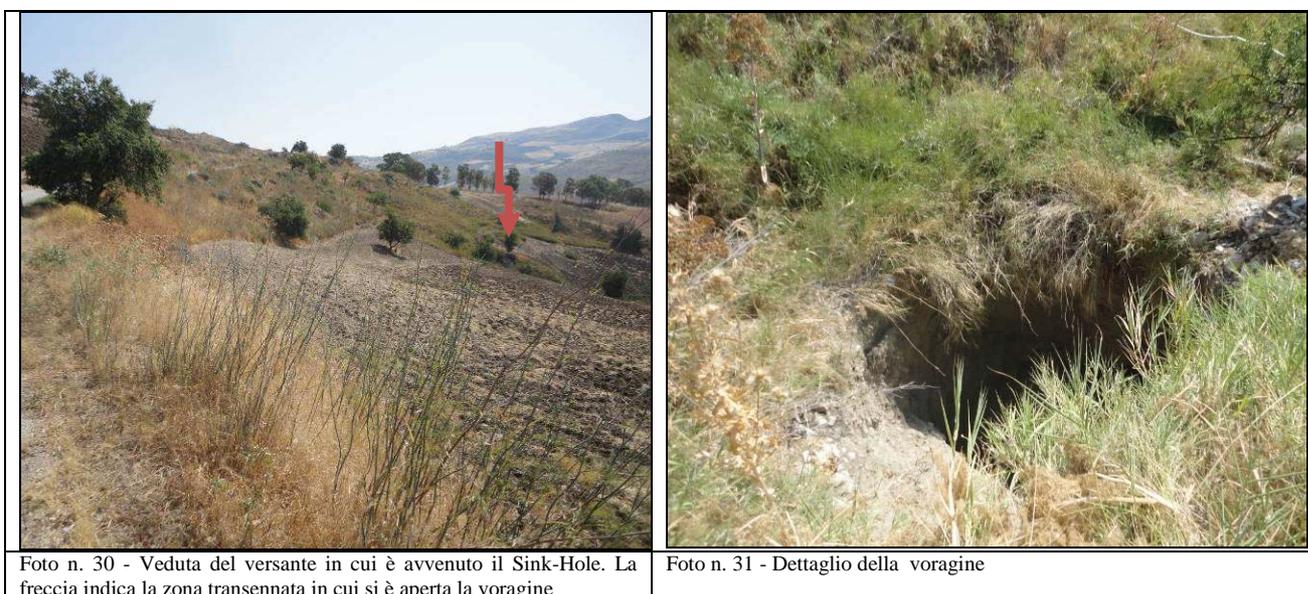
Tali osservazioni sono, quindi, riconducibili ad un fenomeno di sprofondamento presumibilmente connesso ai processi di dissoluzione chimica di un corpo salino e quindi al collasso della volta argillosa sovrastante; la dissoluzione è probabilmente innescata dalla circolazione idrica sotterranea.

Per effetto di quanto rilevato è stata cartografata l'area in superficie soggetta allo sprofondamento alla quale è stato attribuito il codice dissesto 063-2CL-267, con estensione inferiore a 10.000 mq.

Per le sue caratteristiche dimensionali il Sink-Hole in questione genera una pericolosità elevata P3, la cui delimitazione è stata conseguita applicando un buffer di 100 m al limite della superficie dissestata.

Tale procedura ha determinato l'individuazione di un tratto di S.P. 146 ricadente nell'ambito dell'area a P3 e, pertanto, trattandosi di una viabilità secondaria (E2), ne deriva che la sede viaria risulta a rischio elevato R3.
