DIPARTIMENTO REGIONALE DELL'AMBIENTE
Servizio 3 "ASSETTO DEL TERRITORIO E DIFESA DEL SUOLO"

Piano Stralcio di Bacino per l'Assetto Idrogeologico (P.A.I.)

Bacino Idrografico del Fiume Platani (063)
Relazione

ANNO 2013
2° AGGIORNAMENTO

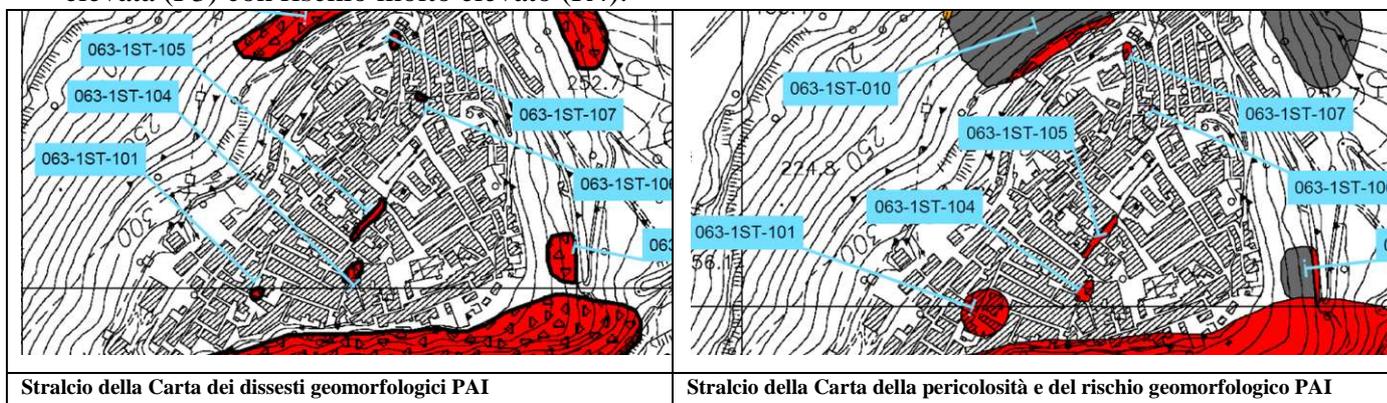
I fenomeni di sprofondamento che caratterizzano l'abitato di Sant'Angelo Muxaro costituiscono una problematica specifica legata alla natura del substrato ed alle presunte interferenze negative con i sottoservizi esistenti, capaci di generare l'apertura di voragini modeste o ampie con ripercussioni anche molto gravi sul tessuto urbano esistente.

In precedenza, l'Amministrazione Comunale aveva messo a conoscenza lo scrivente Servizio dei fenomeni sopra descritti individuati e riportati nel vigente PAI (1° Aggiornamento Parziale del Bacino Idrografico del F. Platani – Anno 2010 D.P.R. del 16.05.2011 pubblicato sulla G.U.R.S. n° 31 del 22.07.2011) come aree a pericolosità elevata (P3) con rischio molto elevato (R4).
